Asbestinventarisatetest

Neerbeekstraat 36, 8501 Kortrijk

Attestnummer : 20240701-000228.000

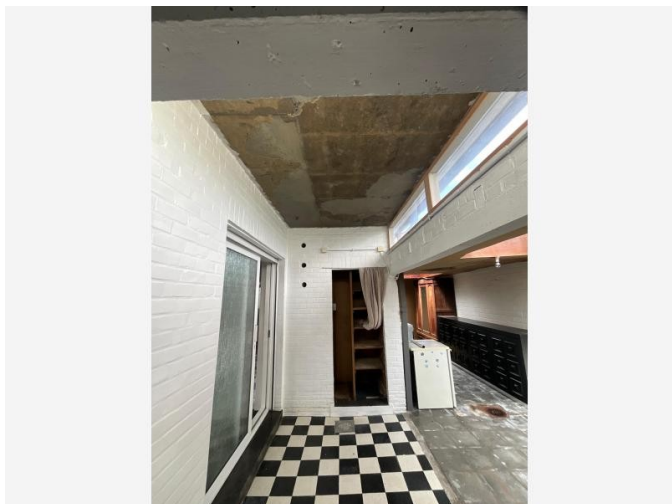
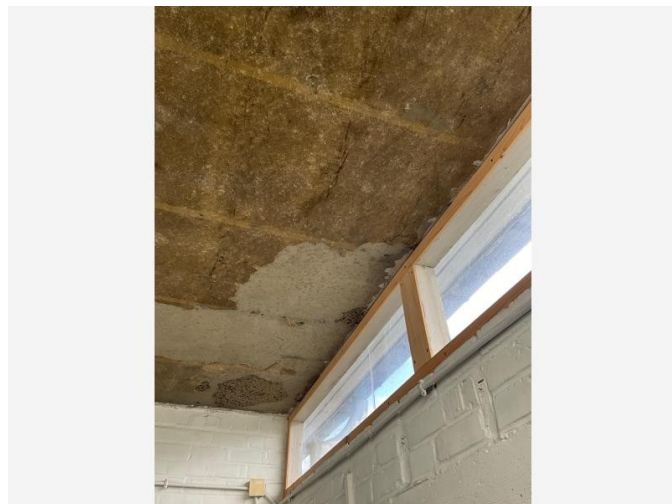
Het asbestmateriaal valt onder de mijlpaal van 2040.

- Eenvoudige handelingen: enkel door erkend asbestverwijderaar
De platen kunnen niet worden verwijderd zonder breken & emissie. De toepassing blijft wel hechtgebonden.

Eindbeoordeling materiaalrisico	Hoog materiaalrisico en/of hoge kans op vezelvrijgave
---------------------------------	---

Gebondenheid	Categorie 1: hechtgebonden in oorsprong
Asbestsoort (vezeltype)	Crocidoliet aanwezig
Asbestconcentratie	Laag (< 50%)
Afschermingsgraad van het gehele materiaal	Geheel of deels (ook) vrij aan de binnenlucht
Toestand van het materiaal	Matig beschadigd, matig verweerd

Beschrijving	Asbestcement platen
Omgeving	Binnen
Primaire drager	Plafond
Asbestmateriaal	Plaat, paneel, tablet - Generiek
Bindmiddel van asbestmateriaal	Cement
Gebondenheid op basis van bindmiddel	Hecht
Hoeveelheid (oppervlakte - dikte - aantal)	<ul style="list-style-type: none">• 6,00 m² - 0,30 cm - 1 stuk
Totaal volume	0,018 m ³
Eenvoudig bereikbaar	Ja
Bevestigingswijze	<ul style="list-style-type: none">• Verlijmd, ingegoten, versmeerd
Identificatiemethode	Vaststelling zonder monsternamen
Destructieve handeling voor identificatie	Nee

Dringend verwijderen

- Zorg voor een veilig beheer. Vermijd het beschadigen van het asbestmateriaal. Controleer de toestand jaarlijks op wijzigingen.
- Scherm in afwachting van verwijdering het asbestmateriaal af van luchtstromingen en verstoring: bijvoorbeeld door het te verpakken, te fixeren, af te dekken, signalisatie - afbakening aan te brengen, ...

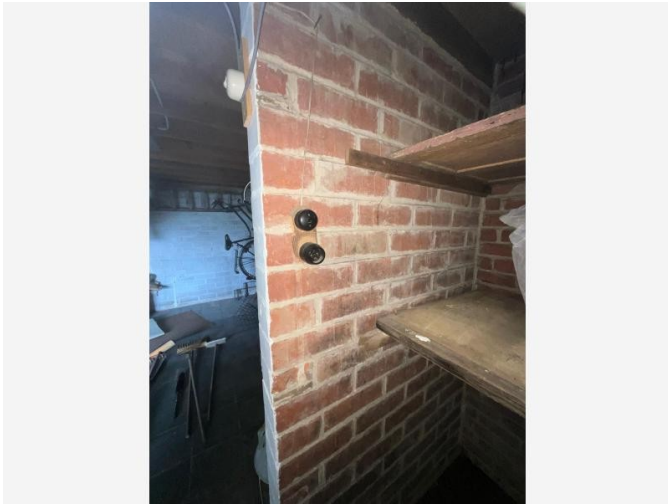
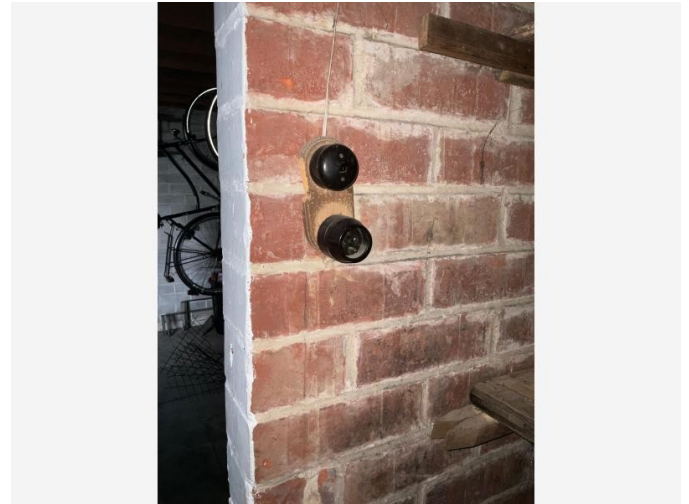
Het asbestmateriaal valt onder de mijlpaal van 2040.

Eindbeoordeling materiaalrisico	Verhoogd materiaalrisico en/of verhoogde kans op vezelvrijgave
---------------------------------	--

Gebondenheid	Categorie 1: hechtgebonden in oorsprong
Asbestsoort (vezeltype)	Crocidoliet aanwezig
Asbestconcentratie	Laag (< 50%)
Afschermingsgraad van het gehele materiaal	Geheel of deels (ook) vrij aan de binnenlucht
Toestand van het materiaal	Licht beschadigd, licht verweerd. Intact materiaal type Pical – asbestboard of categorie III 'gebondenheid'

Beschrijving	Bakeliet toepassingen
Omgeving	Binnen
Primaire drager	Communicatie en elektrische infrastructuur en uitrusting
Asbestmateriaal	Plaat, paneel, tablet - Type Bakeliet
Bindmiddel van asbestmateriaal	Kunststof of -hars
Gebondenheid op basis van bindmiddel	Hecht
Hoeveelheid (oppervlakte - dikte - aantal)	<ul style="list-style-type: none">• 0,05 m² - 0,50 cm - 4 stuks
Totaal volume	0,001 m ³
Eenvoudig bereikbaar	Ja
Bevestigingswijze	<ul style="list-style-type: none">• Geschroefd
Identificatiemethode	Vaststelling zonder monstername
Destructieve handeling voor identificatie	Nee

Verwijderen

- Zorg voor een veilig beheer. Vermijd het beschadigen van het asbestmateriaal. Controleer de toestand jaarlijks op wijzigingen.

- Eenvoudige handelingen: mag via doe-het-zelf of door werknemer(s) met opleidingsattest eenvoudige handelingen
De toepassingen kunnen worden losgeschroefd en in zijn geheel worden verwijderd.

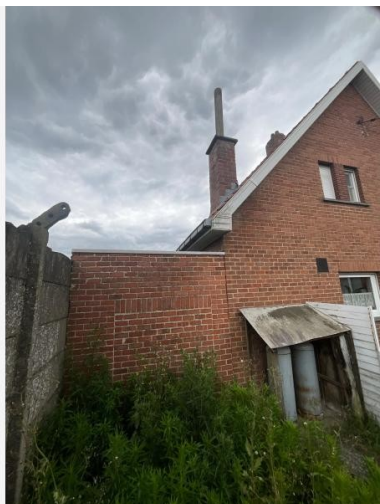
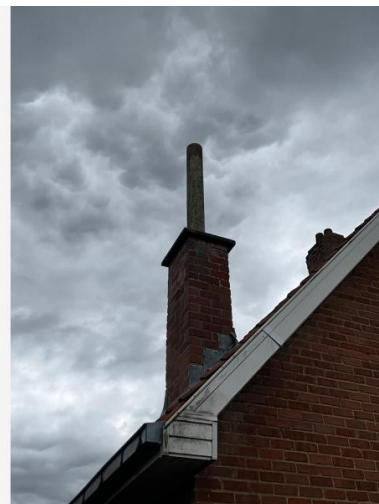
Het asbestmateriaal valt onder de mijlpaal van 2034.

Eindbeoordeling materiaalrisico	Verhoogd materiaalrisico en/of verhoogde kans op vezelvrijgave
---------------------------------	--

Gebondenheid	Categorie 1: hechtgebonden in oorsprong
Asbestsoort (vezeltype)	Crocidoliet aanwezig
Asbestconcentratie	Laag (< 50%)
Afschermingsgraad van het gehele materiaal	Geheel of deels vrij aan de buitenlucht
Toestand van het materiaal	Matig beschadigd, matig verweerd

Beschrijving	Rookgaskanaal
Omgeving	Buiten
Primaire drager	HVAC infrastructuur en uitrusting
Asbestmateriaal	Rookgaskanaal
Bindmiddel van asbestmateriaal	Cement
Gebondenheid op basis van bindmiddel	Hecht
Hoeveelheid (lengte - omtrek - dikte - aantal)	<ul style="list-style-type: none">• 2,00 m - 30,00 cm - 1,00 cm - 1 stuk
Totaal volume	0,006 m ³
Eenvoudig bereikbaar	Ja
Bevestigingswijze	<ul style="list-style-type: none">• Geklemd
Identificatiemethode	Vaststelling zonder monsternamen
Destructieve handeling voor identificatie	Nee
Opmerking	De hoeveelheden zijn ramingen en zijn daarom ten allen tijde indicatief.

[Verwijderen](#)

- Zorg voor een veilig beheer. Vermijd het beschadigen van het asbestmateriaal. Controleer de toestand jaarlijks op wijzigingen.
- Hemelwater dat afspoelt van asbestcement daken of gevels kan asbestdeeltjes bevatten. Gebruik het enkel voor gesloten circuits (bv. spoelen toiletten). Reinig na het vervangen van het dak of de gevel de dakgoten en regenwaterput of -ton om asbesthoudend sediment of slib te verwijderen

- Eenvoudige handelingen: mag via doe-het-zelf of door werknemer(s) met opleidingsattest eenvoudige handelingen
Het rookgaskanaal kan rondom worden losgemaakt en in zijn geheel worden verwijderd.

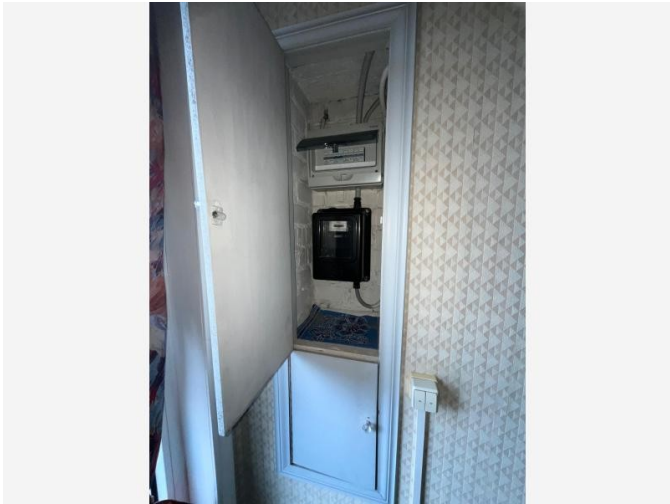
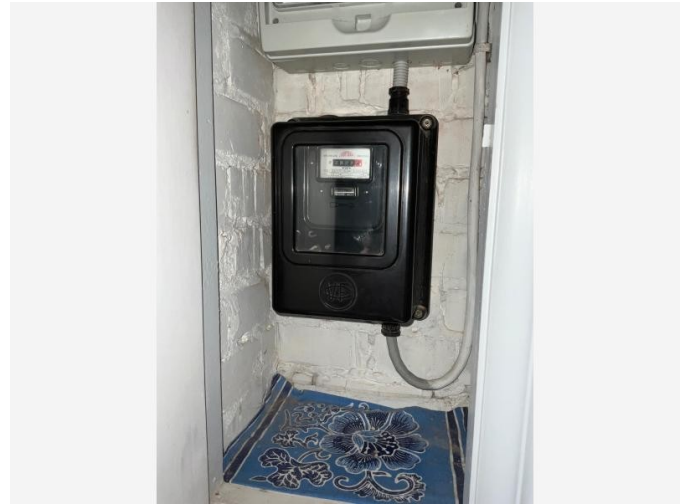
Het asbestmateriaal valt onder de mijlpaal van 2040.

Eindbeoordeling materiaalrisico	Zeer laag materiaalrisico en/of zeer lage kans op vezelvrijgave
---------------------------------	---

Gebondenheid	Categorie 1: hechtgebonden in oorsprong
Asbestsoort (vezeltype)	Crocidoliet aanwezig
Asbestconcentratie	Laag (< 50%)
Afschermingsgraad van het gehele materiaal	Stootvaste afscherming of omkasting
Toestand van het materiaal	Onbeschadigd, niet verweerd

Beschrijving	Bakeliet teller & zekering
Omgeving	Binnen
Primaire drager	Communicatie en elektrische infrastructuur en uitrusting
Asbestmateriaal	Plaat, paneel, tablet - Type Bakeliet
Bindmiddel van asbestmateriaal	Kunststof of -hars
Gebondenheid op basis van bindmiddel	Hecht
Hoeveelheid (oppervlakte - dikte - aantal)	<ul style="list-style-type: none">• 0,25 m² - 0,50 cm - 1 stuk
Totaal volume	0,001 m ³
Eenvoudig bereikbaar	Ja
Bevestigingswijze	<ul style="list-style-type: none">• Geschroefd
Identificatiemethode	Vaststelling zonder monstername
Destructieve handeling voor identificatie	Nee

Zorgvuldig beheren

- Zorg voor een veilig beheer. Vermijd het beschadigen van het asbestmateriaal. Controleer de toestand jaarlijks op wijzigingen.

- Eenvoudige handelingen: mag via doe-het-zelf of door werknemer(s) met opleidingsattest eenvoudige handelingen
De toepassingen kunnen worden losgeschroefd en in zijn geheel worden verwijderd. Laten vervangen door de bevoegde instanties.

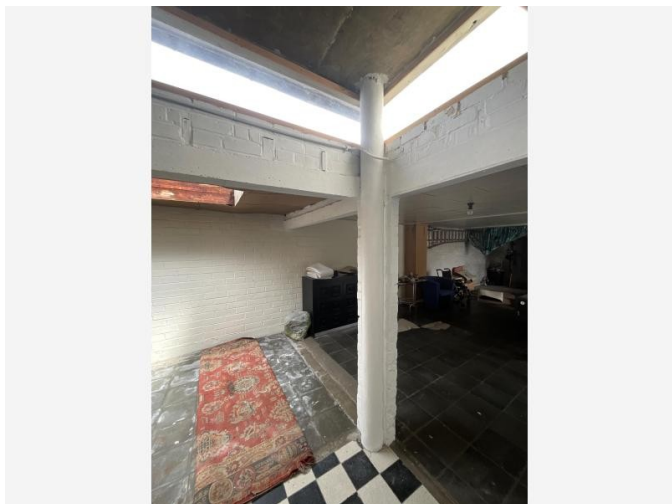
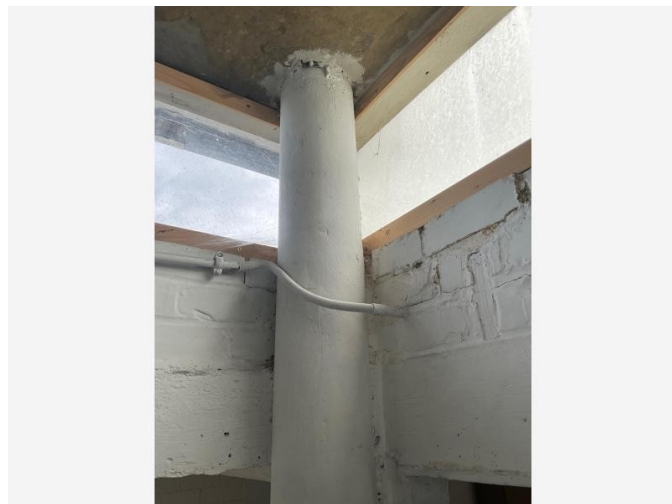
Het asbestmateriaal valt onder de mijlpaal van 2040.

Eindbeoordeling materiaalrisico	Laag materiaalrisico en/of verlaagde kans op vezelvrijgave
---------------------------------	--

Gebondenheid	Categorie 1: hechtgebonden in oorsprong
Asbestsoort (vezeltype)	Crocidoliet aanwezig
Asbestconcentratie	Laag (< 50%)
Afschermingsgraad van het gehele materiaal	Geheel of deels (ook) vrij aan de binnenlucht
Toestand van het materiaal	Onbeschadigd, niet verweerd

Beschrijving	Verloren bekisting
Omgeving	Binnen
Primaire drager	Fundering-draagstructuur (horizontaal, verticaal)
Asbestmateriaal	Verloren bekisting - Buis, koker
Bindmiddel van asbestmateriaal	Cement
Gebondenheid op basis van bindmiddel	Hecht
Hoeveelheid (lengte - omtrek - dikte - aantal)	<ul style="list-style-type: none">• 3,00 m - 30,00 cm - 1,00 cm - 1 stuk
Totaal volume	0,009 m ³
Eenvoudig bereikbaar	Nee <ul style="list-style-type: none">• Verwijdering tast de bouwkundige integriteit aan.
Bevestigingswijze	<ul style="list-style-type: none">• Geklemd• Verlijmd, ingegoten, versmeerd
Identificatiemethode	Vaststelling zonder monsternamen
Destructieve handeling voor identificatie	Nee

Zorgvuldig beheren

- Zorg voor een veilig beheer en verwijder dit asbestmateriaal wanneer het bij werken eenvoudig bereikbaar wordt. Controleer de toestand jaarlijks op wijzigingen.

- Eenvoudige handelingen: mag via doe-het-zelf of door werknemer(s) met opleidingsattest eenvoudige handelingen
Indien bij grotere werken de paal in zijn geheel kan worden losgemaakt en verwijderd, kan dit via eenvoudige handelingen.

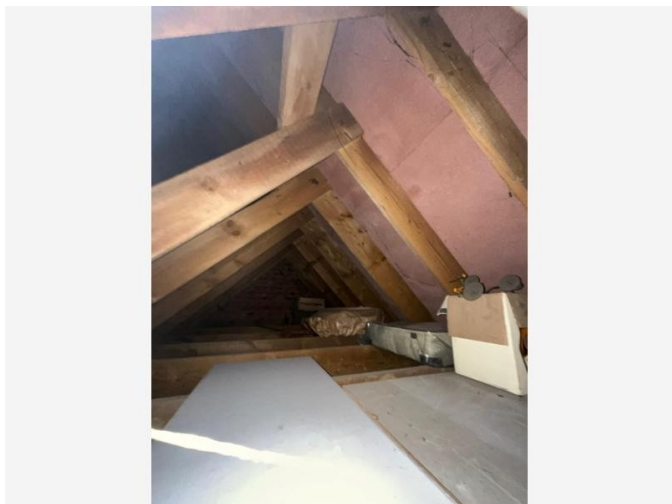
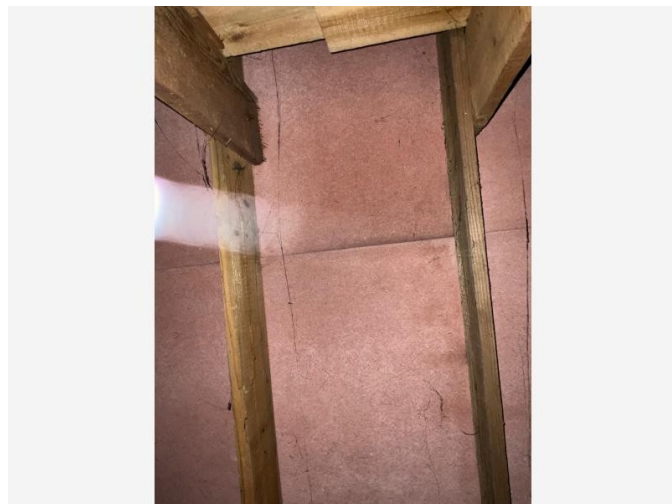
Het asbestmateriaal valt onder de mijlpaal van 2040.

Eindbeoordeling materiaalrisico	Laag materiaalrisico en/of verlaagde kans op vezelvrijgave
---------------------------------	--

Gebondenheid	Categorie 1: hechtgebonden in oorsprong
Asbestsoort (vezeltype)	Alleen chrysotiel
Asbestconcentratie	Laag (< 50%)
Afschermingsgraad van het gehele materiaal	Geheel of deels (ook) vrij aan de binnenlucht
Toestand van het materiaal	Licht beschadigd, licht verweerd. Intact materiaal type Pical – asbestboard of categorie III 'gebondenheid'

#	Type	Referentie	Resultaat
6.1	Puntmonster	Mm05	Chrysotiel

Beschrijving	Menuiserite onderdak
Omgeving	Binnen
Primaire drager	Schuin dak
Asbestmateriaal	Plaat, paneel, tablet - Type Menuiserite
Bindmiddel van asbestmateriaal	Cement
Gebondenheid op basis van bindmiddel	Hecht
Hoeveelheid (oppervlakte - dikte - aantal)	<ul style="list-style-type: none">• 70,00 m² - 0,30 cm - 1 stuk
Totaal volume	0,21 m ³
Eenvoudig bereikbaar	Nee <ul style="list-style-type: none">• Het asbestmateriaal is bedekt (uitgezonderd laag verf, coating, behang, kunststof, textiel) en het wegnemen van het bedekkende materiaal kan niet zonder het bedekkende materiaal te beschadigen.
Bevestigingswijze	<ul style="list-style-type: none">• Onbekend
Identificatiemethode	Vaststelling met monstername
Destructieve handeling voor identificatie	Nee
Opmerking	De hoeveelheden zijn ramingen en zijn daarom ten allen tijde indicatief.

Zorgvuldig beheren

- Zorg voor een veilig beheer en verwijder dit asbestmateriaal wanneer het bij werken eenvoudig bereikbaar wordt. Controleer de toestand jaarlijks op wijzigingen.

- Eenvoudige handelingen: mag via doe-het-zelf of door werknemer(s) met opleidingsattest eenvoudige handelingen
Indien de onderdakplaten in zijn geheel verwijderd kunnen worden zonder breken, kan dit via eenvoudige handelingen.

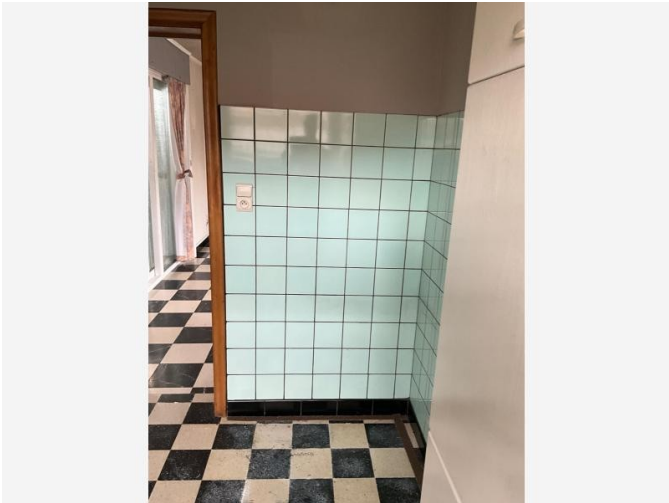
Deze typische wandtegels werden in het verleden vaak met een asbesthoudende lijm bevestigd. Bij werken nakijken en eventueel bijkomende monsternamen uitvoeren.

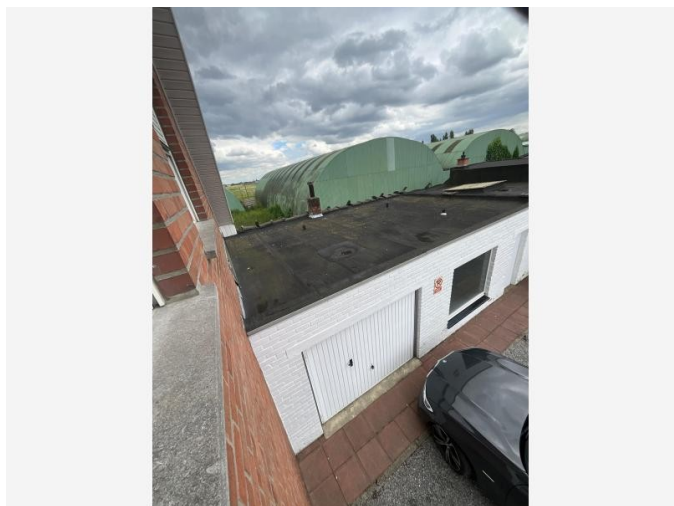
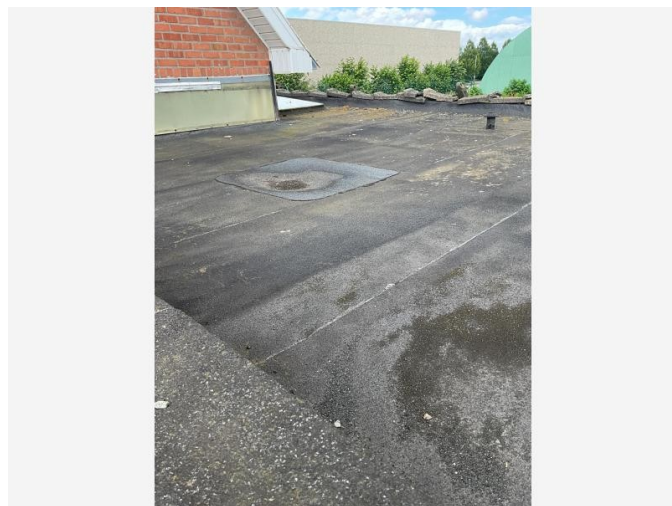
Fiche 8: Roofing plat dak

Geen asbest

#	Type	Referentie	Resultaat
8.1	Puntmonster	MM03	Geen asbest

Beschrijving	Roofing plat dak
Omgeving	Buiten
Primaire drager	Plat dak
Bindmiddel van materiaal	Bitumen (roofing, teer, asfalt)
Gebondenheid op basis van bindmiddel	Hecht
Hoeveelheid (oppervlakte - aantal)	<ul style="list-style-type: none">• 50,00 m² - 1 stuk
Totale oppervlakte	50,00 m ²
Identificatiemethode	Vaststelling met monstername
Destructieve handeling voor identificatie	Nee
Opmerking	De hoeveelheden zijn ramingen en zijn daarom ten allen tijde indicatief.

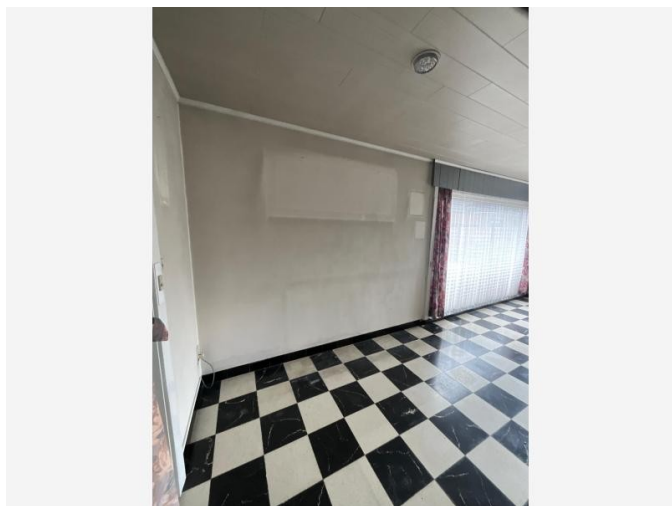
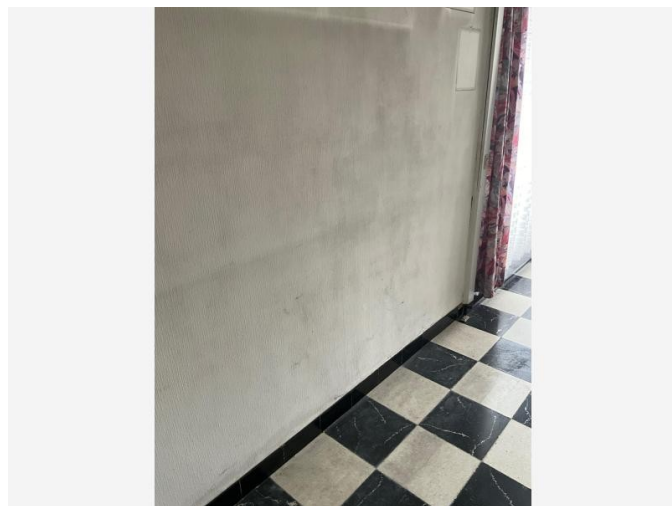
Geen asbest

#	Type	Referentie	Resultaat
9.1	Mengmonster	MM01	Geen asbest

Beschrijving	Pleisterwerk wanden
Omgeving	Binnen
Primaire drager	Binnenwand
Bindmiddel van materiaal	Gips - kalk
Gebondenheid op basis van bindmiddel	Niet-hechtgebonden
Hoeveelheid (oppervlakte - dikte - aantal)	• 100,00 m ² - 1,00 cm - 1 stuk
Totaal volume	1,00 m ³
Identificatiemethode	Vaststelling met monsternamen
Destructieve handeling voor identificatie	Nee
Opmerking	De hoeveelheden zijn ramingen en zijn daarom ten allen tijde indicatief.

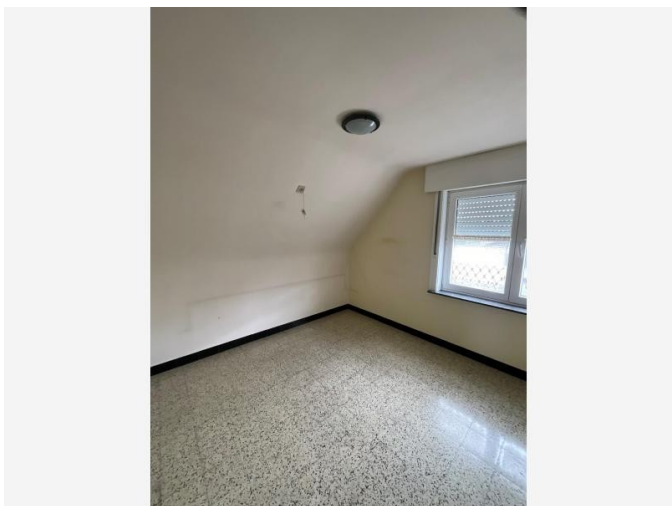
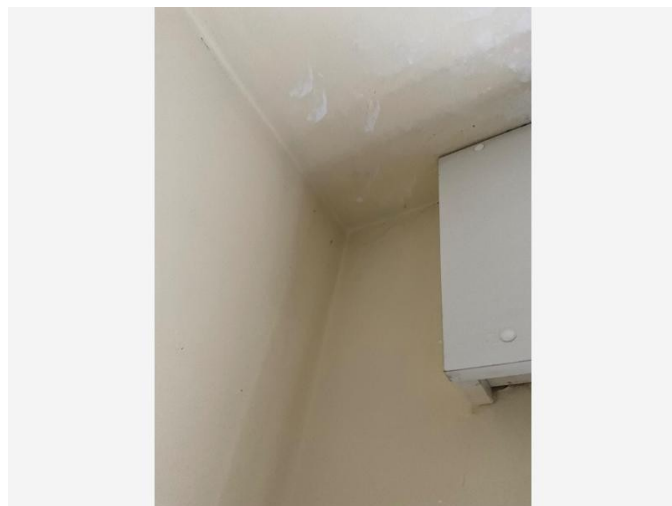
Fiche 10: Pleisterwerk plafond

Geen asbest

#	Type	Referentie	Resultaat
10.1	Mengmonster	MM02	Geen asbest

Beschrijving	Pleisterwerk plafond
Omgeving	Binnen
Primaire drager	Plafond
Bindmiddel van materiaal	Gips - kalk
Gebondenheid op basis van bindmiddel	Niet-hechtgebonden
Hoeveelheid (oppervlakte - dikte - aantal)	• 40,00 m ² - 0,50 cm - 1 stuk
Totaal volume	0,20 m ³
Identificatiemethode	Vaststelling met monstername
Destructieve handeling voor identificatie	Nee
Opmerking	De hoeveelheden zijn ramingen en zijn daarom ten allen tijde indicatief.
