Asbestinventarisatetest

Schonekerstraat 205/0101, 8930 Menen

Attestnummer : 20240321-000096.000

Uitgegeven op : 21.03.2024

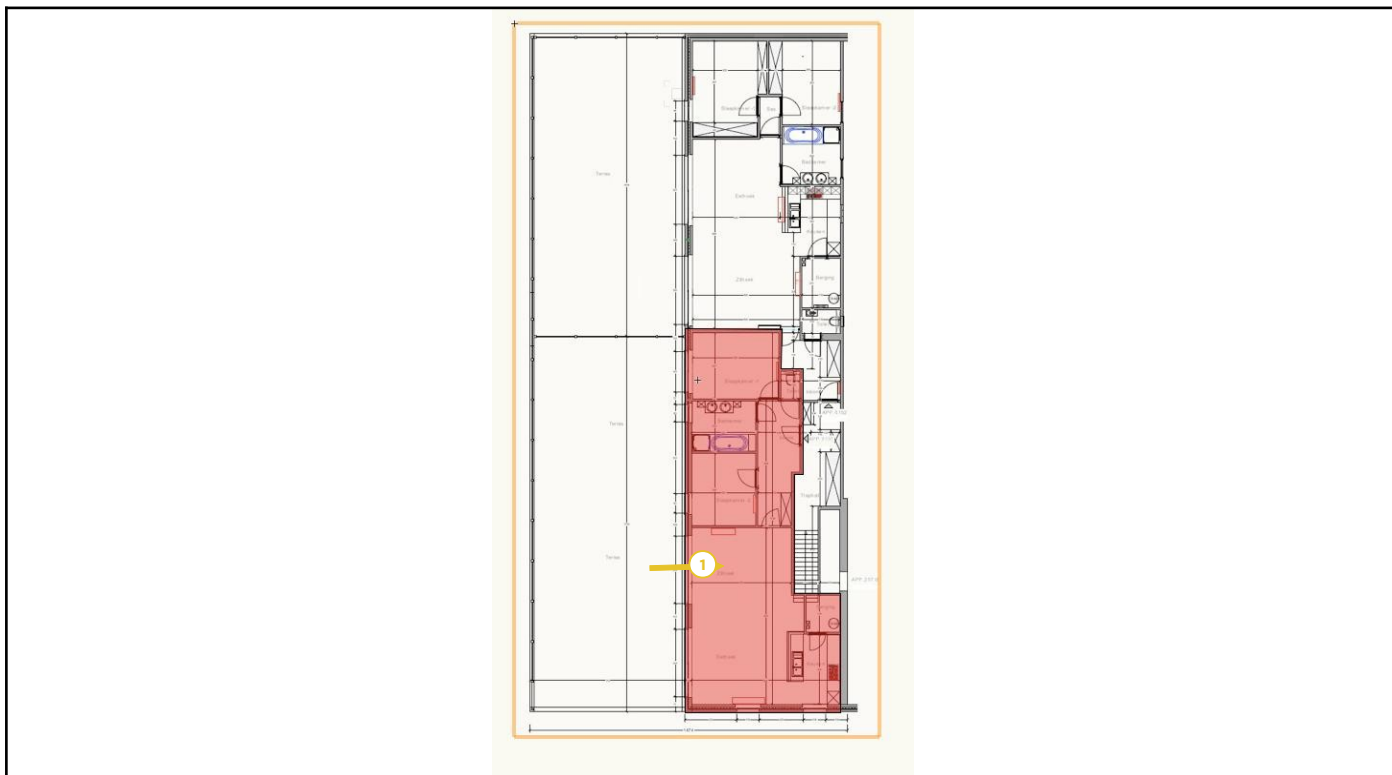
Plan 1.1: Dak 0101

Beschrijving	Type	Actie
1. Plat dak > roofing	Asbestmateriaal	Zorgvuldig beheren

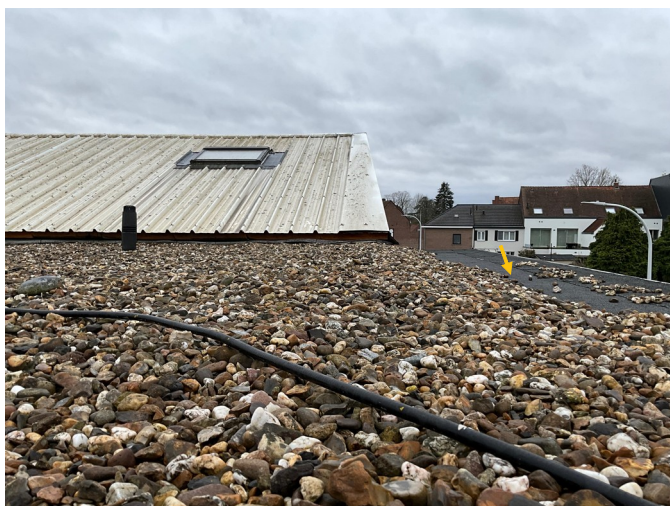
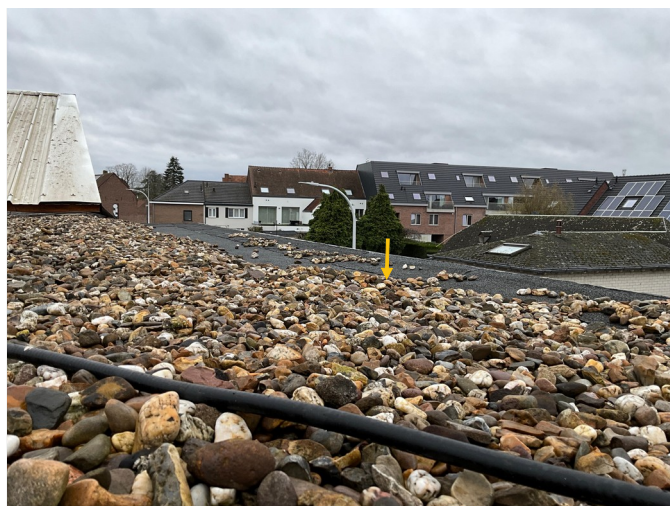
Het asbestmateriaal valt onder de mijlpaal van 2040.

Indien het dak (volledig) wordt vernieuwd, ook onderliggende lagen laten onderzoeken en bemonsteren.

Eindbeoordeling materiaalrisico	Laag materiaalrisico en/of verlaagde kans op vezelvrijgave
Opmerking	Bij grondige renovatie ook onderliggende lagen onderzoeken / bemonsteren.

Gebondenheid	Categorie 1: hechtgebonden in oorsprong
Asbestsoort (vezeltype)	Alleen chrysotiel
Asbestconcentratie	Laag (< 50%)
Afschermingsgraad van het gehele materiaal	Geheel of deels vrij aan de buitenlucht
Toestand van het materiaal	Licht beschadigd, licht verweerd. Intact materiaal type Pical – asbestboard of categorie III 'gebondenheid'

Beschrijving	Plat dak > roofing
Omgeving	Buiten
Primaire drager	Plat dak
Asbestmateriaal	Dak- en gevelbekleding - Roofing
Bindmiddel van asbestmateriaal	Bitumen (roofing, teer, asfalt)
Gebondenheid op basis van bindmiddel	Hecht
Hoeveelheid (oppervlakte - aantal)	• 93,00 m ² - 1 stuk

- Zorg voor een veilig beheer. Vermijd het beschadigen van het asbestmateriaal. Controleer de toestand jaarlijks op wijzigingen.
- Voer bijkomende staalname(s) uit.

- Eenvoudige handelingen: mag via doe-het-zelf of door werknemer(s) met opleidingsattest eenvoudige handelingen
Hechtgebonden materiaal

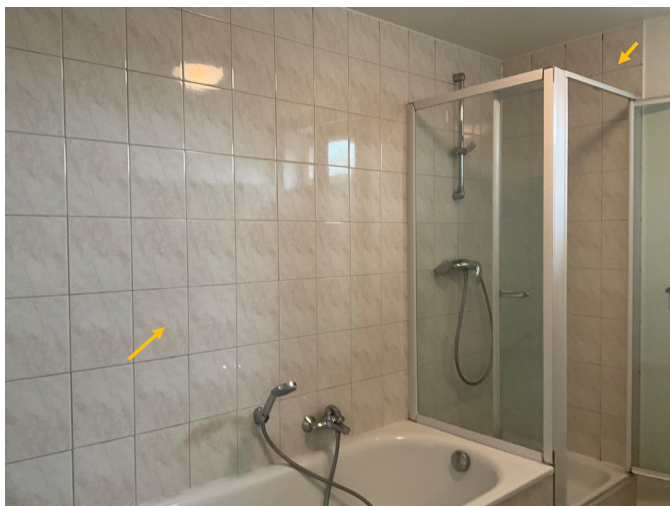
Tegelijm is niet te inspecteren, geen beschadigingen aanwezig.

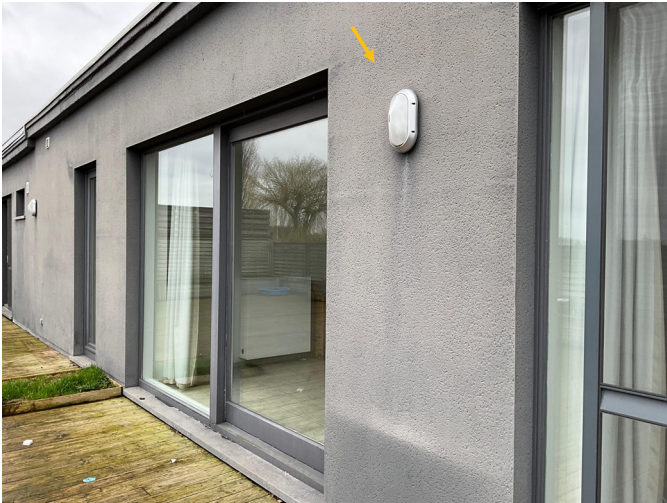
De buitengevel van het pand is bezet met crepi in 2002. De bouwheer heeft hier geen facturen meer van maar wel foto's van de ruwbouw waar op de achterzijde de datum op staat. > zie bijlage.

Op de foto's is de crepi nog niet aanwezig dus deze is zeker niet asbestverdacht. (geplaatst na 30/07/2002)

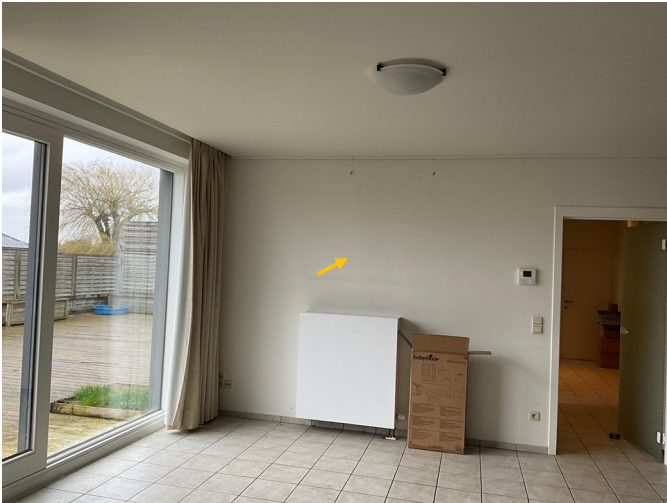
De binnenwanden zijn uitgevoerd in gipskartonplaten. Deze werden geplaatst tijdens de renovatiewaerken in 2002 > niet asbestverdacht.

Er is geen oud pleisterwerk aanwezig.

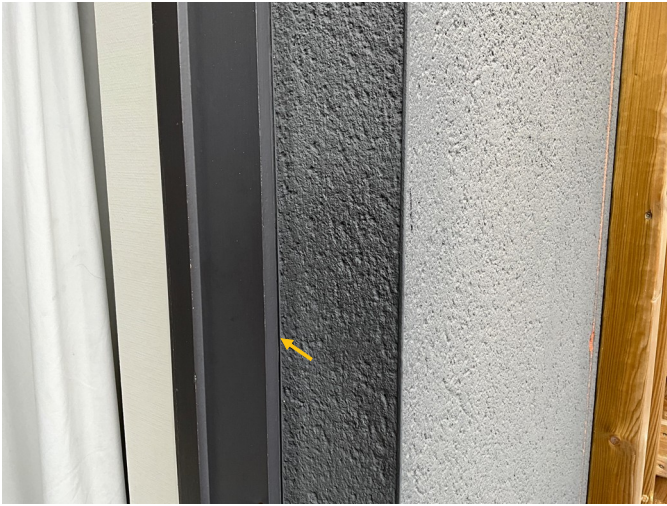
De ramen werden allemaal vernieuwd in 2002. Tussen de ramen en de crepi is er silicone aanwezig > niet asbestverdacht.

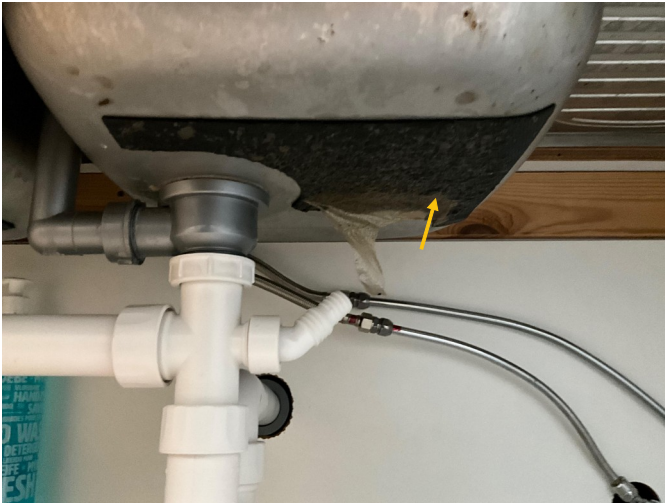
Anti-dreun onder spoelbak is uitgevoerd in kunststof > niet asbestverdacht.

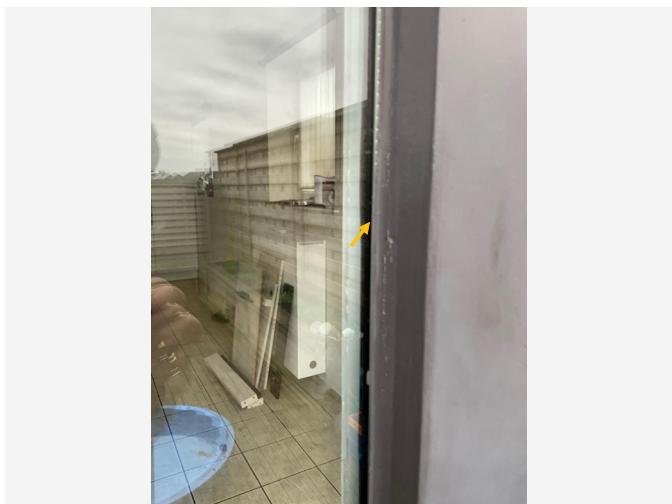
Tussen het glas en het raam is er silicone aanwezig > niet asbestverdacht.

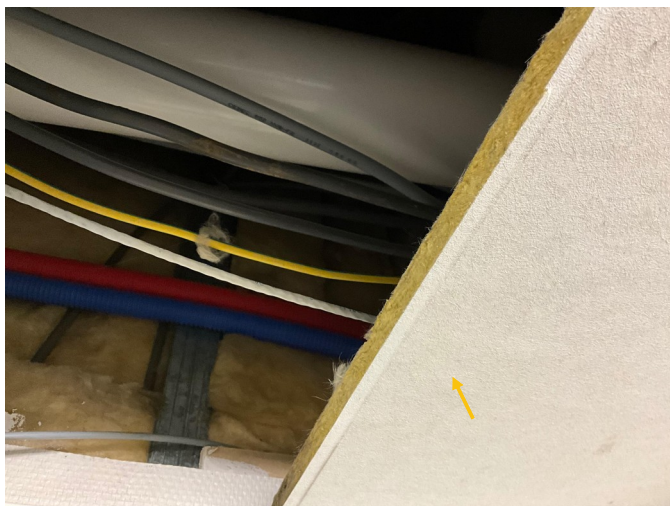
De zone boven het tegelplafond in de berging werd geïnspecteerd > geen pleisterwerk aanwezig. Niet asbestverdacht.

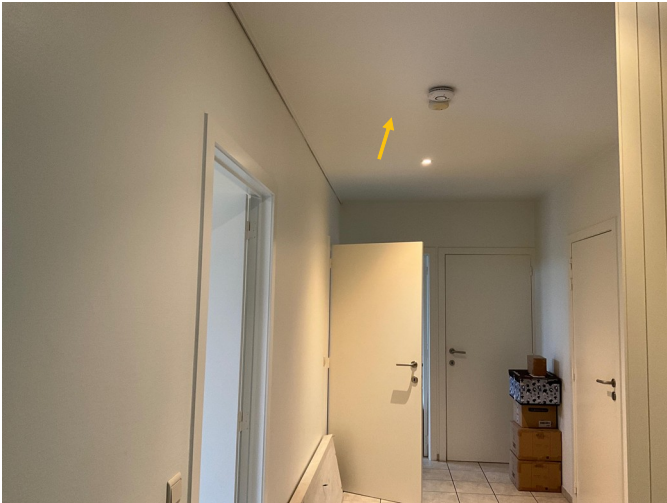
De plafonds zijn afgewerkt met gipskartonplaten. Dit werd geplaatst tijdens de renovatiewaerken in 2002 > niet asbestverdacht.

Er is geen oud pleisterwerk aanwezig.
