# Asbestinventarisatetest

Damberdstraat 1, 8560 Wevelgem

Attestnummer : 20230214-000130.000

Uitgegeven op : 14.02.2023

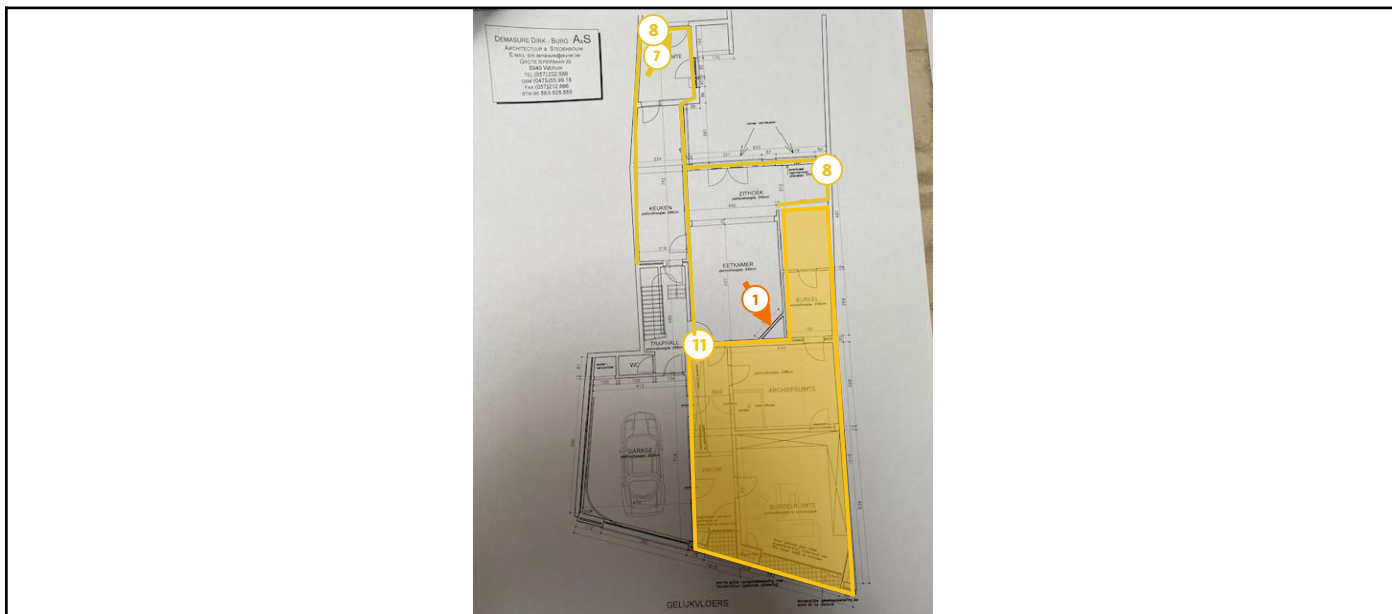
## Plan 1.2: gelijkvloers 0

| Beschrijving | Type | Actie |
|---|---|---|
| 1. Koord kachelraam | Asbestmateriaal | Verwijderen |
| 7. glasal plaat deur frigocel | Asbestmateriaal | Zorgvuldig beheren |
| 8. pleister muren & plafond | Asbestmateriaal | Zorgvuldig beheren |

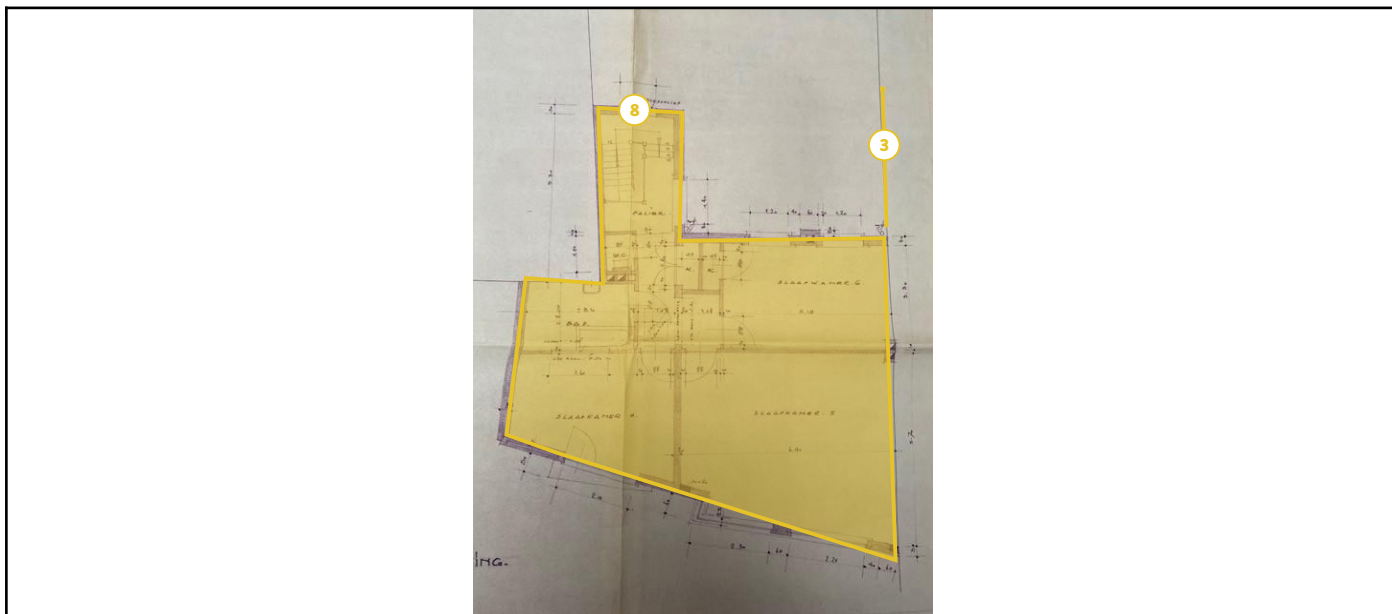
## Plan 1.3: verdieping +1

| Beschrijving | Type | Actie |
|---|---|---|
| 3. deksteen gemeenschappelijke muur | Asbestmateriaal | Zorgvuldig beheren |
| 8. pleister muren & plafond | Asbestmateriaal | Zorgvuldig beheren |

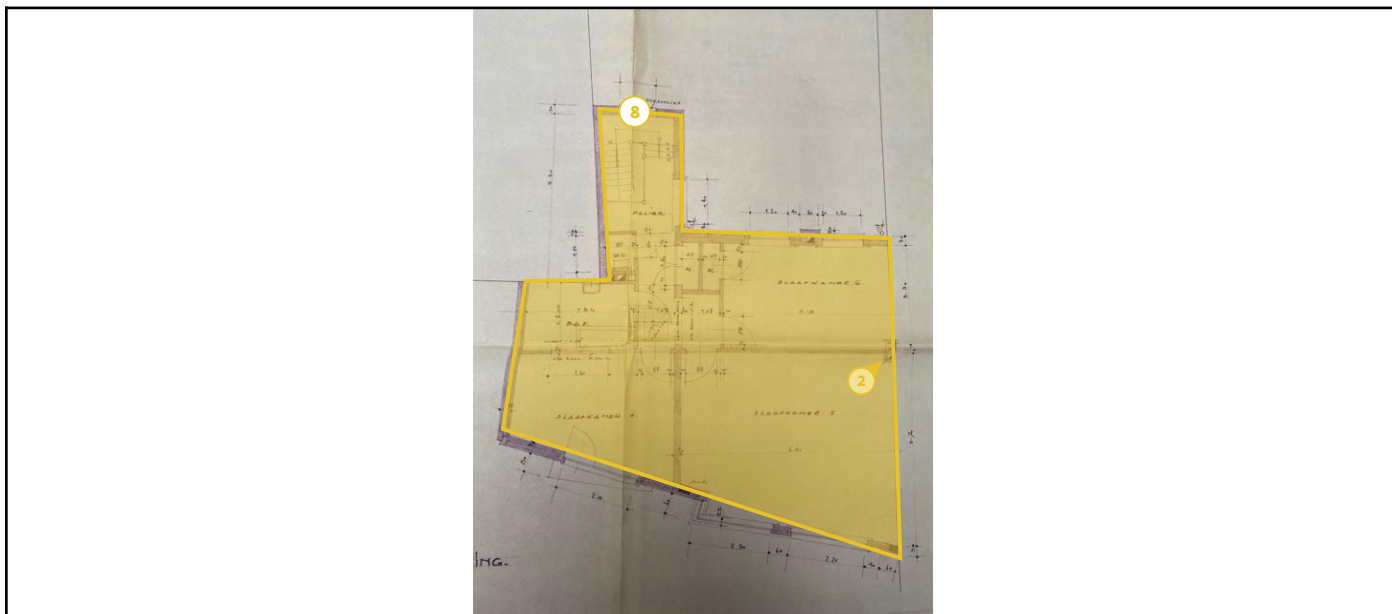
## Plan 1.4: verdiep +2

| Beschrijving | Type | Actie |
|---|---|---|
| 2. buis AC rookafvoer | Asbestmateriaal | Zorgvuldig beheren |
| 8. pleister muren & plafond | Asbestmateriaal | Zorgvuldig beheren |

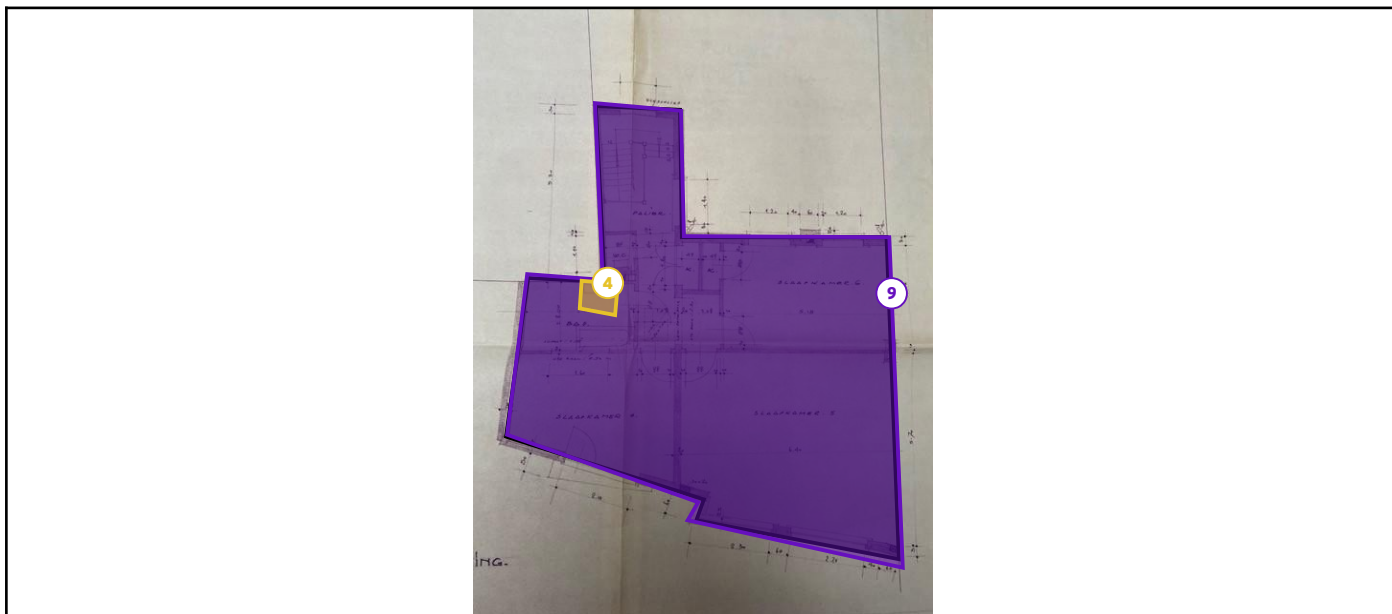
## Plan 1.5: dakplan +2

| Beschrijving | Type | Actie |
|---|---|---|
| 4. kaderbekleding schouw | Asbestmateriaal | Zorgvuldig beheren |
| 9. roofing dak | Beperking | - |

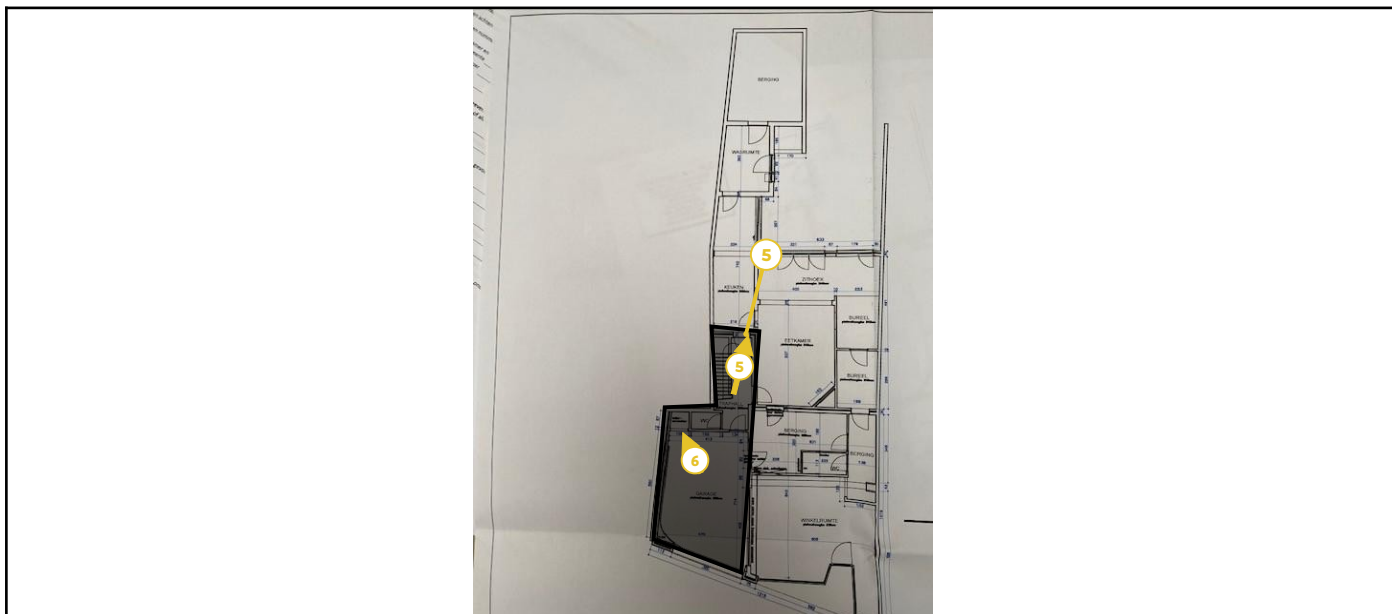
## Plan 1.7: kelder -1

| Beschrijving | Type | Actie |
|---|---|---|
| 5. verluchttingsbuis | Asbestmateriaal | Zorgvuldig beheren |
| 6. brander cv installatie pakking | Asbestmateriaal | Zorgvuldig beheren |
