Asbestinventarisatetest

Stasegemdorp 100, 8530 Harelbeke

Attestnummer : 20240311-000150.000

Uitgegeven op : 11.03.2024

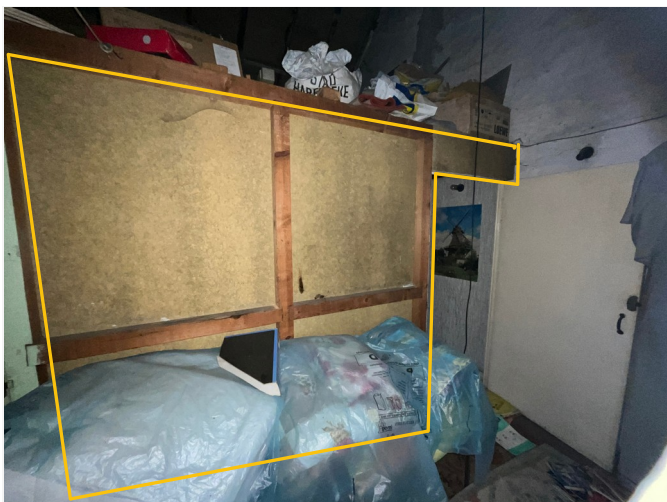
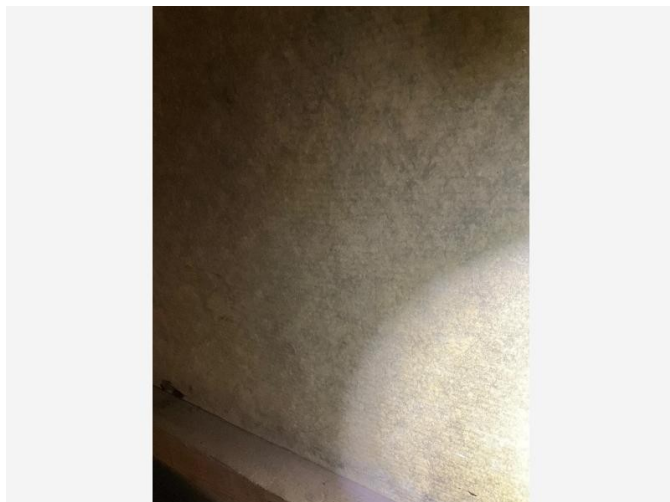
Eindbeoordeling materiaalrisico	Verhoogd materiaalrisico en/of verhoogde kans op vezelvrijgave
---------------------------------	--

Gebondenheid	Categorie 1: hechtgebonden in oorsprong
Asbestsoort (vezeltype)	Crocidoliet aanwezig
Asbestconcentratie	Laag (< 50%)
Afschermingsgraad van het gehele materiaal	Geheel of deels (ook) vrij aan de binnenlucht
Toestand van het materiaal	Licht beschadigd, licht verweerd. Intact materiaal type Pical – asbestboard of categorie III 'gebondenheid'

Beschrijving	Menuiserie voorzetwand
Omgeving	Binnen
Primaire drager	Binnenwand
Asbestmateriaal	Plaat, paneel, tablet - Type Menuiserie
Bindmiddel van asbestmateriaal	Cement
Gebondenheid op basis van bindmiddel	Hecht
Hoeveelheid (oppervlakte - dikte - aantal)	• 6,00 m ² - 0,30 cm - 1 stuk
Totaal volume	0,018 m ³
Eenvoudig bereikbaar	Ja
Bevestigingswijze	• Onbekend
Identificatiemethode	Vaststelling zonder monsternamen

Verwijderen

- Zorg voor een veilig beheer. Vermijd het beschadigen van het asbestmateriaal. Controleer de toestand jaarlijks op wijzigingen.

- Eenvoudige handelingen: mag via doe-het-zelf of door werknemer(s) met opleidingsattest eenvoudige handelingen
Indien de platen in zijn geheel verwijderd worden kan dit via eenvoudige handelingen.

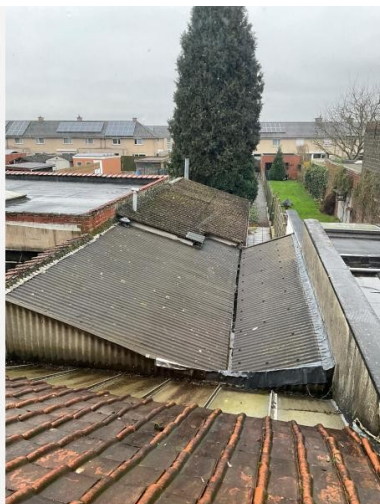
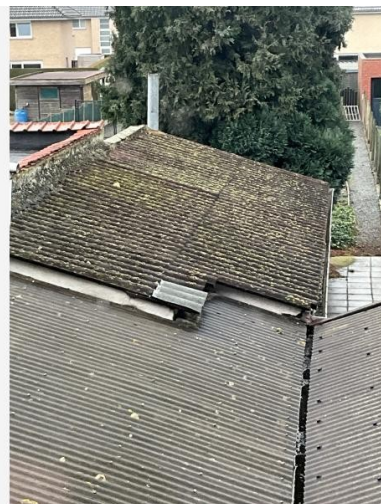
Eindbeoordeling materiaalrisico	Verhoogd materiaalrisico en/of verhoogde kans op vezelvrijgave
---------------------------------	--

Gebondenheid	Categorie 1: hechtgebonden in oorsprong
Asbestsoort (vezeltype)	Crocidoliet aanwezig
Asbestconcentratie	Laag (< 50%)
Afschermingsgraad van het gehele materiaal	Geheel of deels vrij aan de buitenlucht
Toestand van het materiaal	Matig beschadigd, matig verweerd

Beschrijving	Golfplaten
Omgeving	Buiten
Primaire drager	Schuin dak
Asbestmateriaal	Dak- en gevelbekleding - Golfplaat
Bindmiddel van asbestmateriaal	Cement
Gebondenheid op basis van bindmiddel	Hecht
Hoeveelheid (oppervlakte - aantal)	• 40,00 m ² - 1 stuk
Totale oppervlakte	40,00 m ²
Eenvoudig bereikbaar	Ja
Bevestigingswijze	• Geschroefd

Verwijderen

- Zorg voor een veilig beheer. Vermijd het beschadigen van het asbestmateriaal. Controleer de toestand jaarlijks op wijzigingen.
- Hemelwater dat afspoelt van asbestcement daken of gevels kan asbestdeeltjes bevatten. Gebruik het enkel voor gesloten circuits (bv. spoelen toiletten). Reinig na het vervangen van het dak of de gevel de dakgoten en regenwaterput of -ton om asbesthoudend sediment of slib te verwijderen

- Eenvoudige handelingen: mag via doe-het-zelf of door werknemer(s) met opleidingsattest eenvoudige handelingen
De platen kunnen worden los geschroefd en in zijn geheel worden verwijderd.

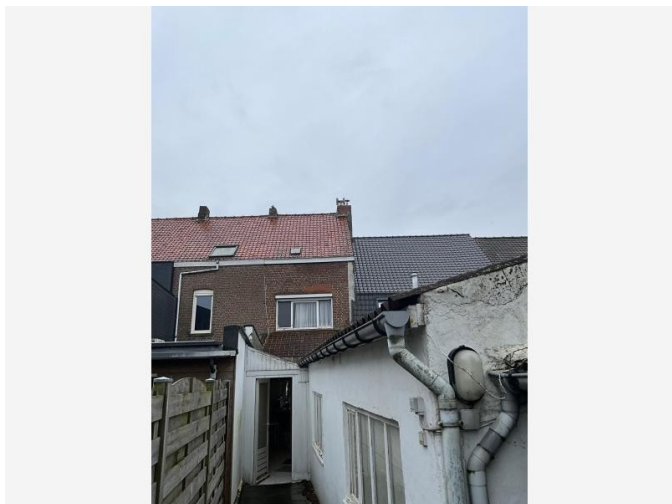
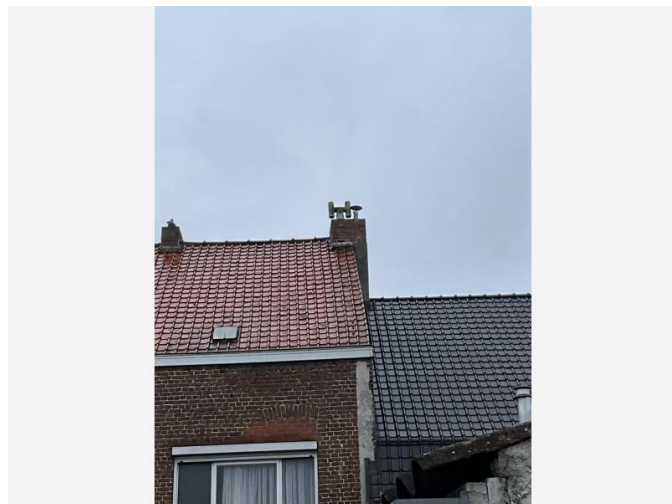
Eindbeoordeling materiaalrisico	Verhoogd materiaalrisico en/of verhoogde kans op vezelvrijgave
---------------------------------	--

Gebondenheid	Categorie 1: hechtgebonden in oorsprong
Asbestsoort (vezeltype)	Crocidoliet aanwezig
Asbestconcentratie	Laag (< 50%)
Afschermingsgraad van het gehele materiaal	Geheel of deels vrij aan de buitenlucht
Toestand van het materiaal	Matig beschadigd, matig verweerd

Beschrijving	Rookgaskanaal
Omgeving	Buiten
Primaire drager	HVAC infrastructuur en uitrusting
Asbestmateriaal	Rookgaskanaal
Bindmiddel van asbestmateriaal	Cement
Gebondenheid op basis van bindmiddel	Hecht
Hoeveelheid (lengte - omtrek - dikte - aantal)	<ul style="list-style-type: none">1,00 m - 30,00 cm - 1,00 cm - 1 stuk
Totaal volume	0,003 m ³
Eenvoudig bereikbaar	Ja
Bevestigingswijze	<ul style="list-style-type: none">Geklemd

Verwijderen

- Zorg voor een veilig beheer. Vermijd het beschadigen van het asbestmateriaal. Controleer de toestand jaarlijks op wijzigingen.
- Hemelwater dat afspoelt van asbestcement daken of gevels kan asbestdeeltjes bevatten. Gebruik het enkel voor gesloten circuits (bv. spoelen toiletten). Reinig na het vervangen van het dak of de gevel de dakgoten en regenwaterput of -ton om asbesthoudend sediment of slib te verwijderen

- Eenvoudige handelingen: mag via doe-het-zelf of door werknemer(s) met opleidingsattest eenvoudige handelingen
Het rookgaskanaal kan rondom worden losgemaakt en in zijn geheel worden verwijderd.

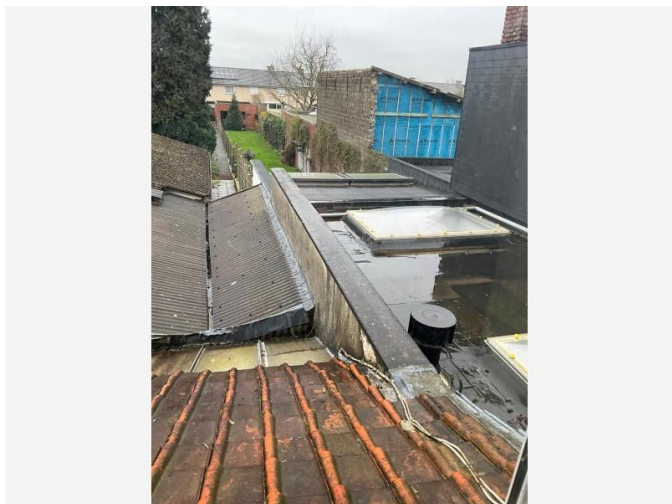
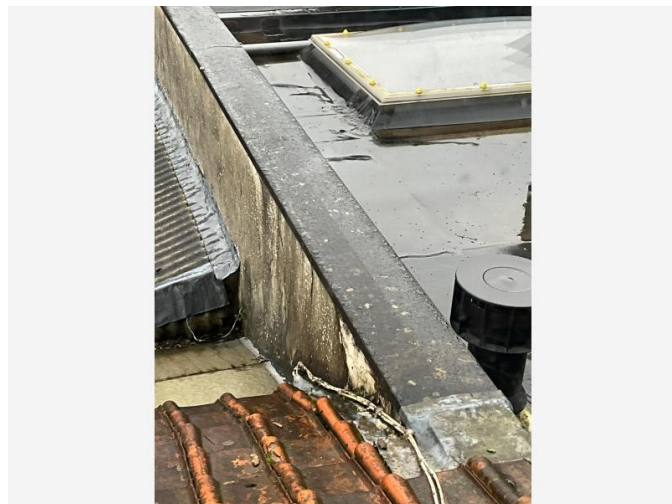
Eindbeoordeling materiaalrisico	Verhoogd materiaalrisico en/of verhoogde kans op vezelvrijgave
---------------------------------	--

Gebondenheid	Categorie 1: hechtgebonden in oorsprong
Asbestsoort (vezeltype)	Crocidoliet aanwezig
Asbestconcentratie	Laag (< 50%)
Afschermingsgraad van het gehele materiaal	Geheel of deels vrij aan de buitenlucht
Toestand van het materiaal	Matig beschadigd, matig verweerd

Beschrijving	Deksteen
Omgeving	Buiten
Primaire drager	Wand vrijstaand (scheidingsmuur, ...)
Asbestmateriaal	Deksteen, muurkap - Hol
Bindmiddel van asbestmateriaal	Cement
Gebondenheid op basis van bindmiddel	Hecht
Hoeveelheid (oppervlakte - dikte - aantal)	• 2,00 m ² - 1,00 cm - 1 stuk
Totaal volume	0,02 m ³
Eenvoudig bereikbaar	Ja
Bevestigingswijze	• Verlijmd, ingegoten, versmeerd

Verwijderen

- Zorg voor een veilig beheer. Vermijd het beschadigen van het asbestmateriaal. Controleer de toestand jaarlijks op wijzigingen.
- Hemelwater dat afspoelt van asbestcement daken of gevels kan asbestdeeltjes bevatten. Gebruik het enkel voor gesloten circuits (bv. spoelen toiletten). Reinig na het vervangen van het dak of de gevel de dakgoten en regenwaterput of -ton om asbesthoudend sediment of slib te verwijderen

- Eenvoudige handelingen: mag via doe-het-zelf of door werknemer(s) met opleidingsattest eenvoudige handelingen
De dekstenen kunnen rondom worden losgemaakt en in zijn geheel worden verwijderd.

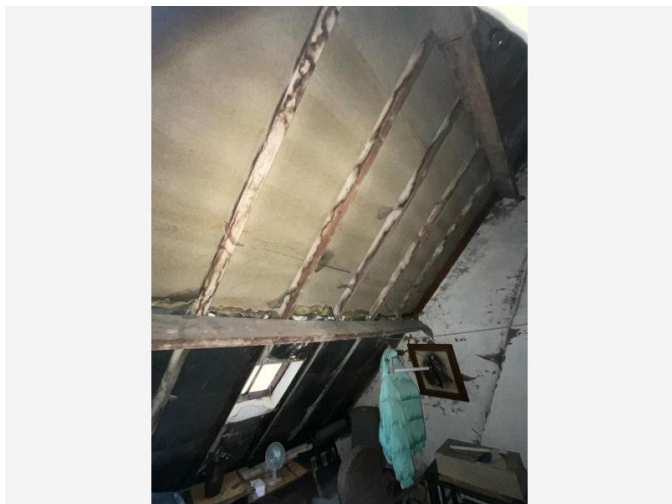
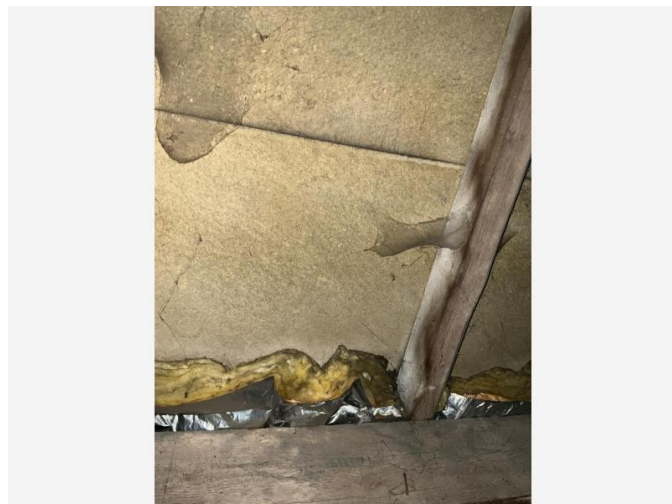
Eindbeoordeling materiaalrisico	Verhoogd materiaalrisico en/of verhoogde kans op vezelvrijgave
---------------------------------	--

Gebondenheid	Categorie 1: hechtgebonden in oorsprong
Asbestsoort (vezeltype)	Crocidoliet aanwezig
Asbestconcentratie	Laag (< 50%)
Afschermingsgraad van het gehele materiaal	Geheel of deels (ook) vrij aan de binnenlucht
Toestand van het materiaal	Licht beschadigd, licht verweerd. Intact materiaal type Pical – asbestboard of categorie III 'gebondenheid'

Beschrijving	Menuiserite onderdak
Omgeving	Binnen
Primaire drager	Schuin dak
Asbestmateriaal	Plaat, paneel, tablet - Type Menuiserite
Bindmiddel van asbestmateriaal	Cement
Gebondenheid op basis van bindmiddel	Hecht
Hoeveelheid (oppervlakte - dikte - aantal)	• 75,00 m ² - 0,30 cm - 1 stuk
Totaal volume	0,225 m ³
Eenvoudig bereikbaar	Nee <ul style="list-style-type: none">Het asbestmateriaal is bedekt (uitgezonderd laag verf, coating, behang, kunststof, textiel) en het wegnemen van het bedekkende materiaal kan niet zonder het bedekkende materiaal te beschadigen.

Maatregelen nemen

- Zorg voor een veilig beheer en verwijder dit asbestmateriaal wanneer het bij werken eenvoudig bereikbaar wordt. Controleer de toestand jaarlijks op wijzigingen.

- Eenvoudige handelingen: mag via doe-het-zelf of door werknemer(s) met opleidingsattest eenvoudige handelingen
Indien de onderdakplaten in zijn geheel verwijderd kunnen worden zonder breken, kan dit via eenvoudige handelingen.

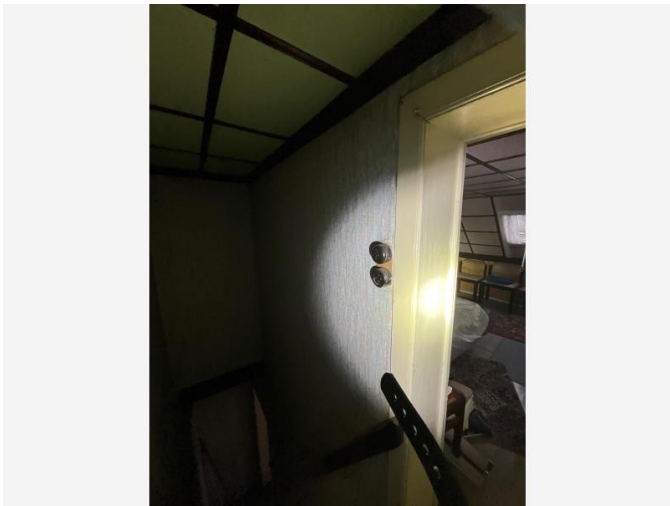
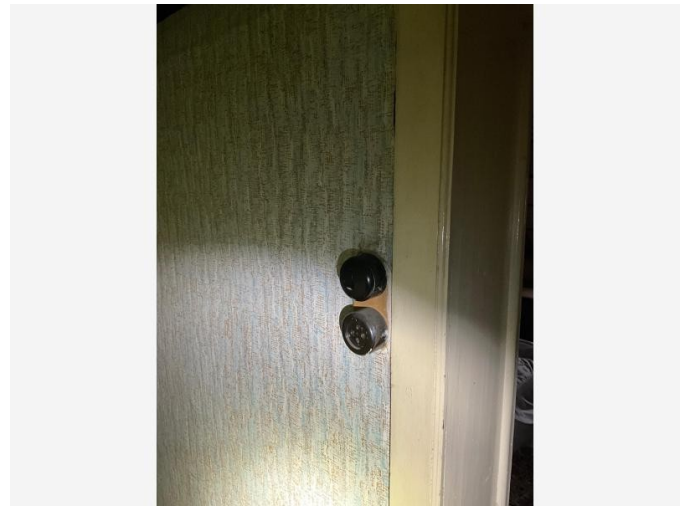
Eindbeoordeling materiaalrisico	Laag materiaalrisico en/of verlaagde kans op vezelvrijgave
---------------------------------	--

Gebondenheid	Categorie 1: hechtgebonden in oorsprong
Asbestsoort (vezeltype)	Crocidoliet aanwezig
Asbestconcentratie	Laag (< 50%)
Afschermingsgraad van het gehele materiaal	Geheel of deels (ook) vrij aan de binnenlucht
Toestand van het materiaal	Onbeschadigd, niet verweerd

Beschrijving	Bakeliet toepassingen
Omgeving	Binnen
Primaire drager	Communicatie en elektrische infrastructuur en uitrusting
Asbestmateriaal	Plaat, paneel, tablet - Type Bakeliet
Bindmiddel van asbestmateriaal	Kunststof of -hars
Gebondenheid op basis van bindmiddel	Hecht
Hoeveelheid (oppervlakte - dikte - aantal)	• 0,05 m ² - 0,50 cm - 7 stuks
Totaal volume	0,002 m ³
Eenvoudig bereikbaar	Ja
Bevestigingswijze	• Geschroefd
Identificatiemethode	Vaststelling zonder monsternamen

Zorgvuldig beheren

- Zorg voor een veilig beheer. Vermijd het beschadigen van het asbestmateriaal. Controleer de toestand jaarlijks op wijzigingen.

- Eenvoudige handelingen: mag via doe-het-zelf of door werknemer(s) met opleidingsattest eenvoudige handelingen
De toepassingen kunnen worden losgeschroefd en in zijn geheel worden verwijderd.

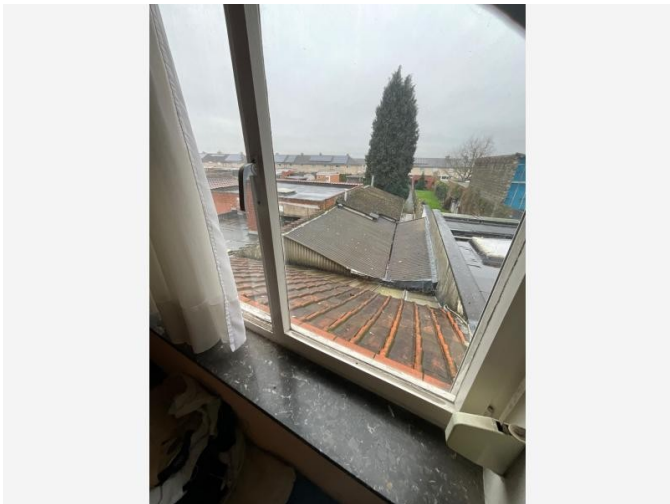
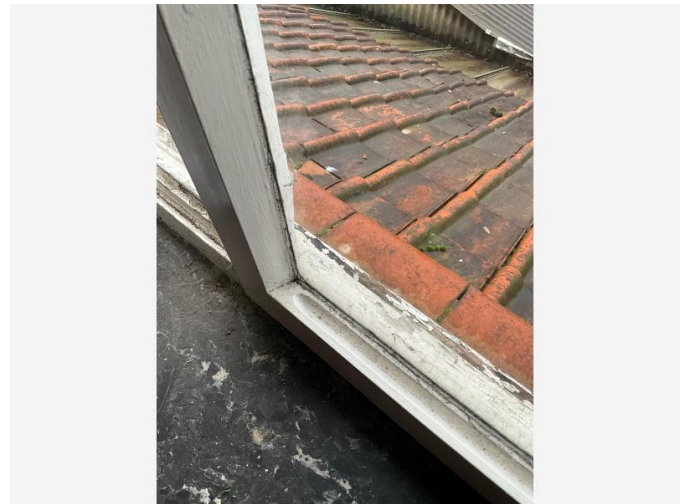
Eindbeoordeling materiaalrisico	Laag materiaalrisico en/of verlaagde kans op vezelvrijgave
---------------------------------	--

Gebondenheid	Categorie 1: hechtgebonden in oorsprong
Asbestsoort (vezeltype)	Amfibool aanwezig, uitgezonderd crocidoliet
Asbestconcentratie	Laag (< 50%)
Afschermingsgraad van het gehele materiaal	Geheel of deels (ook) vrij aan de binnenlucht
Toestand van het materiaal	Licht beschadigd, licht verweerd. Intact materiaal type Pical – asbestboard of categorie III 'gebondenheid'

Beschrijving	Mastiek ramen
Omgeving	Binnen
Primaire drager	Wandopening verticaal (raam, deur, ...)
Asbestmateriaal	In-situ afwerkingslagen - Pasta, stopverf, voegsel, stopsel, vulsel, mastiek, kitten, ...
Bindmiddel van asbestmateriaal	Kitten, mastiek, pasta
Gebondenheid op basis van bindmiddel	Hecht
Hoeveelheid (gewicht - aantal)	<ul style="list-style-type: none">• 0,25 kg - 3 stuks
Totaal gewicht	0,75 kg
Eenvoudig bereikbaar	Ja
Bevestigingswijze	<ul style="list-style-type: none">• Verlijmd, ingegoten, versmeerd

Zorgvuldig beheren

- Zorg voor een veilig beheer. Vermijd het beschadigen van het asbestmateriaal. Controleer de toestand jaarlijks op wijzigingen.

- Eenvoudige handelingen: mag via doe-het-zelf of door werknemer(s) met opleidingsattest eenvoudige handelingen
De ramen kunnen in zijn geheel worden verwijderd.

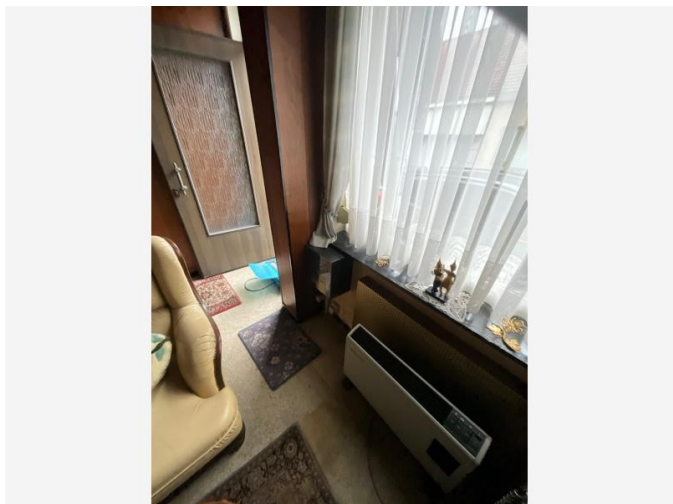
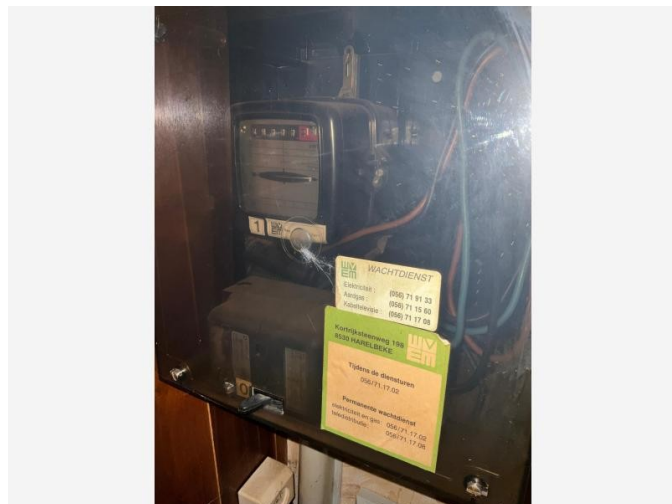
Eindbeoordeling materiaalrisico	Zeer laag materiaalrisico en/of zeer lage kans op vezelvrijgave
---------------------------------	---

Gebondenheid	Categorie 1: hechtgebonden in oorsprong
Asbestsoort (vezeltype)	Crocidoliet aanwezig
Asbestconcentratie	Laag (< 50%)
Afschermingsgraad van het gehele materiaal	Stootvaste afscherming of omkasting
Toestand van het materiaal	Onbeschadigd, niet verweerd

Beschrijving	Bakeliet teller en zekering
Omgeving	Binnen
Primaire drager	Communicatie en elektrische infrastructuur en uitrusting
Asbestmateriaal	Plaat, paneel, tablet - Type Bakeliet
Bindmiddel van asbestmateriaal	Kunststof of -hars
Gebondenheid op basis van bindmiddel	Hecht
Hoeveelheid (oppervlakte - dikte - aantal)	• 0,15 m ² - 0,50 cm - 1 stuk
Totaal volume	< 0,001 m ³
Eenvoudig bereikbaar	Ja
Bevestigingswijze	• Geschroefd
Identificatiemethode	Vaststelling zonder monsternamen

Zorgvuldig beheren

- Zorg voor een veilig beheer. Vermijd het beschadigen van het asbestmateriaal. Controleer de toestand jaarlijks op wijzigingen.

- Eenvoudige handelingen: mag via doe-het-zelf of door werknemer(s) met opleidingsattest eenvoudige handelingen
De toepassing kan worden los geschroefd en in zijn geheel worden verwijderd. Laten vervangen door de bevoegde instanties.

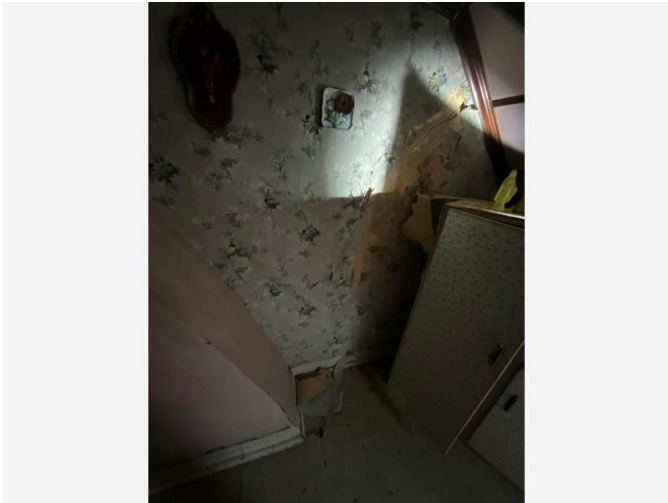
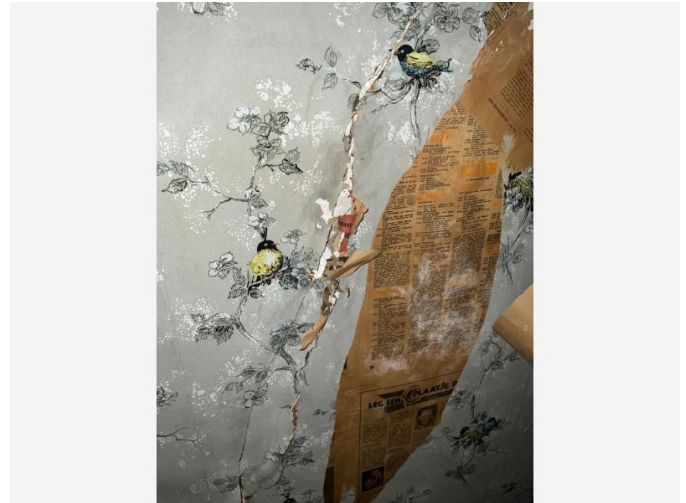
Fiche 9: Pleisterwerk wanden

Geen asbest

#	Type	Referentie	Resultaat
9.1	Mengmonster	MM01	Geen asbest

Beschrijving	Pleisterwerk wanden
Omgeving	Binnen
Primaire drager	Binnenwand

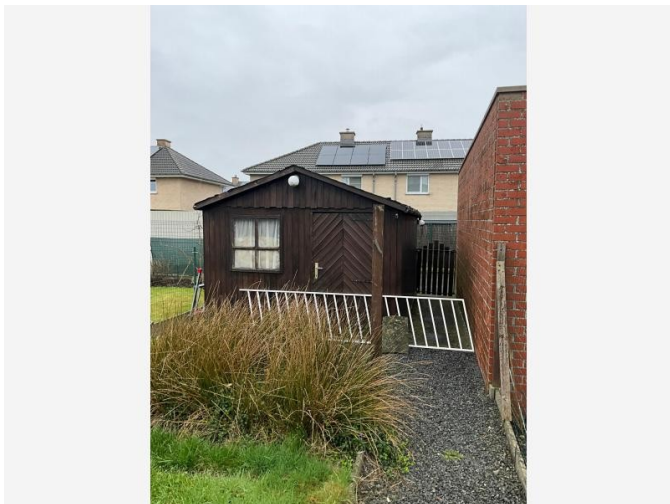
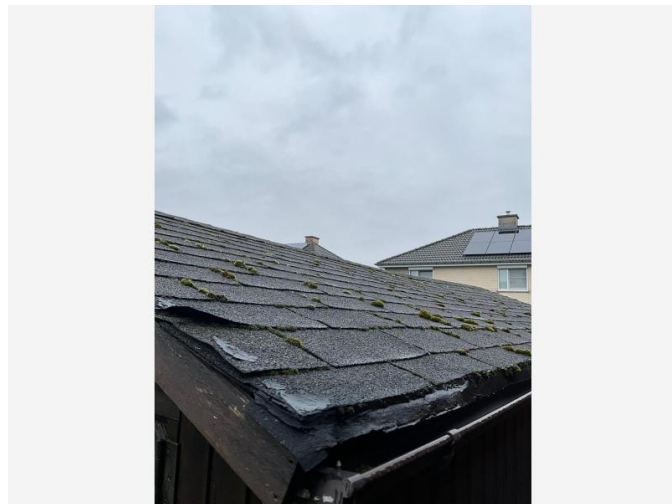
Geen asbest

#	Type	Referentie	Resultaat
10.1	Puntmonster	MM04	Geen asbest

Beschrijving	Shingles tuinhuis
Omgeving	Buiten
Primaire drager	Schuin dak
Bindmiddel van materiaal	Bitumen (roofing, teer, asfalt)
