Asbestinventarisatetest

Schoolstraat 14/0101, 8930 Menen

Attestnummer : **20240520-000091.000**

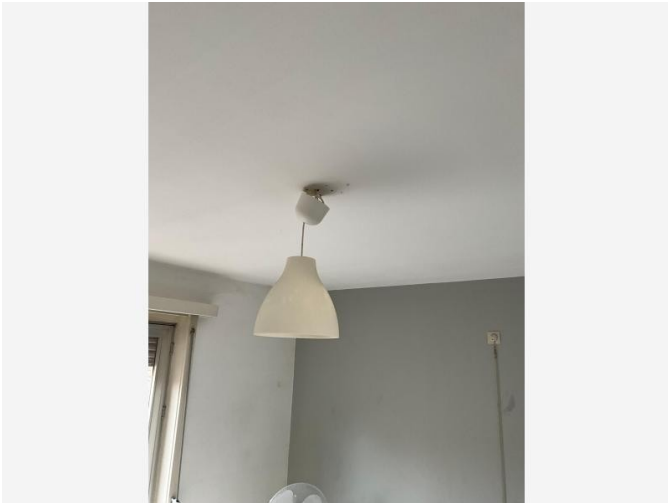
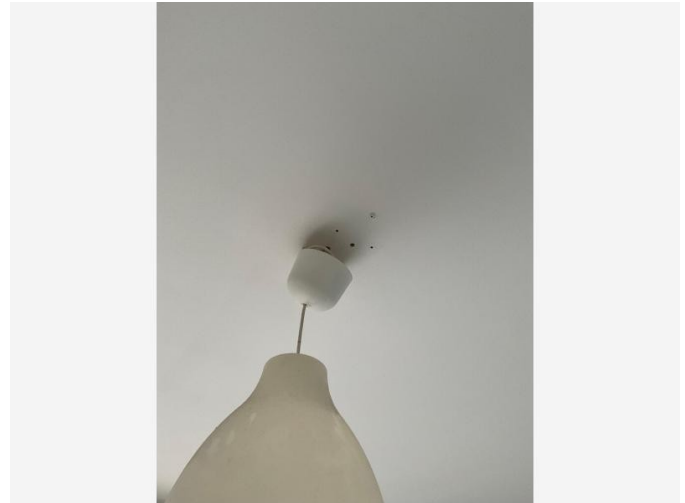
Overzichtsfoto

Detailfoto

Geen asbest

#	Type	Referentie	Resultaat
1.1	Mengmonster	MM02	Geen asbest

Beschrijving	Pleisterwerk plafond
Omgeving	Binnen
Primaire drager	Plafond
Bindmiddel van materiaal	Gips - kalk

Gebondenheid op basis van bindmiddel	Niet-hechtgebonden
Hoeveelheid (oppervlakte - dikte - aantal)	• 90,00 m ² - 0,50 cm - 1 stuk
Totaal volume	0,45 m ³
Identificatiemethode	Vaststelling met monstername
Destructieve handeling voor identificatie	Nee
Opmerking	De hoeveelheden zijn ramingen en zijn daarom ten allen tijde indicatief.

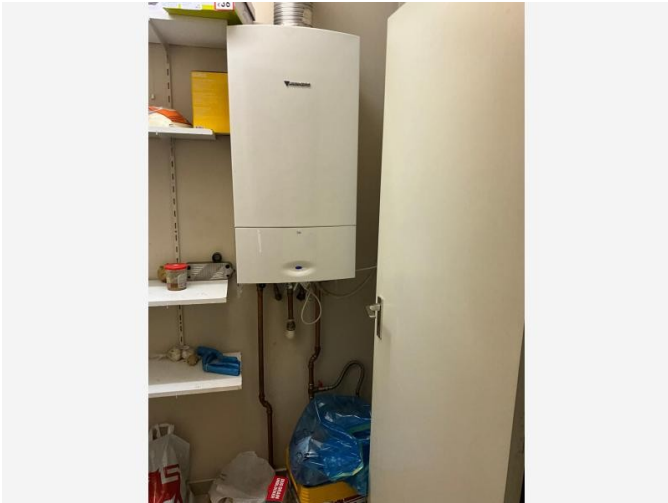
Overzichtsfoto

Detailfoto

Geen asbest

#	Type	Referentie	Resultaat
2.1	Mengmonster	MM01	Geen asbest

Beschrijving	Pleisterwerk wanden
Omgeving	Binnen
Primaire drager	Binnenwand
Bindmiddel van materiaal	Gips - kalk

Gebondenheid op basis van bindmiddel	Niet-hechtgebonden
Hoeveelheid (oppervlakte - dikte - aantal)	• 70,00 m ² - 1,00 cm - 1 stuk
Totaal volume	0,70 m ³
Identificatiemethode	Vaststelling met monstername
Destructieve handeling voor identificatie	Nee
Opmerking	De hoeveelheden zijn ramingen en zijn daarom ten allen tijde indicatief.
