Asbestinventarisatetest

Moeskroensesteenweg 217, 8511 Kortrijk

Attestnummer : 20230618-000060.000

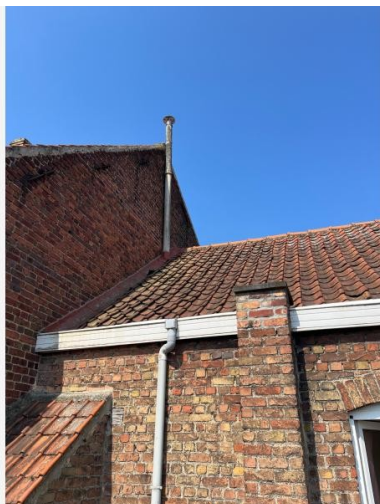
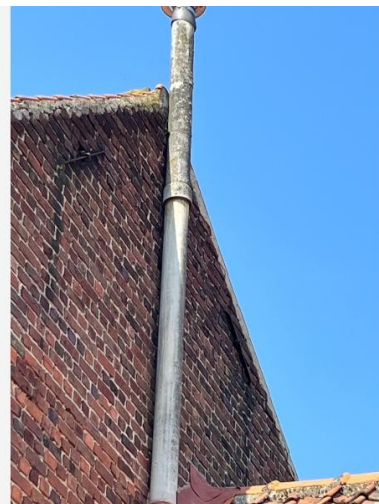
Eindbeoordeling materiaalrisico	Verhoogd materiaalrisico en/of verhoogde kans op vezelvrijgave
---------------------------------	--

Gebondenheid	Categorie 1: hechtgebonden in oorsprong
Asbestsoort (vezeltype)	Crocidoliet aanwezig
Asbestconcentratie	Laag (< 50%)
Afschermingsgraad van het gehele materiaal	Geheel of deels vrij aan de buitenlucht
Toestand van het materiaal	Matig beschadigd, matig verweerd

Beschrijving	Rookgasafvoer hellend dak
Omgeving	Buiten
Primaire drager	Schuin dak
Asbestmateriaal	Rookgaskanaal
Bindmiddel van asbestmateriaal	Cement
Gebondenheid op basis van bindmiddel	Hecht
Hoeveelheid (lengte - omtrek - dikte - aantal)	<ul style="list-style-type: none">4,00 m - 40,00 cm - 1,50 cm - 1 stuk
Totaal volume	0,024 m ³

Verwijderen

- Zorg voor een veilig beheer. Vermijd het beschadigen van het asbestmateriaal. Controleer de toestand jaarlijks op wijzigingen.

- Eenvoudige handelingen: mag via doe-het-zelf of door werknemer(s) met opleidingsattest eenvoudige handelingen
Met inachtnaam van de huidige regelgeving voor asbestverwijdering en de huidige milieunormen kan de rookgasafvoer op zijn geheel verwijderd worden via eenvoudige handelingen. Als deze moet gebroken worden mag ze enkel verwijderd worden door een erkende verwijderaar.
- Eenvoudige handelingen: enkel door erkend asbestverwijderaar
Met inachtnaam van de huidige regelgeving voor asbestverwijdering en de huidige milieunormen kan de rookgasafvoer verwijderd worden via eenvoudige handelingen.

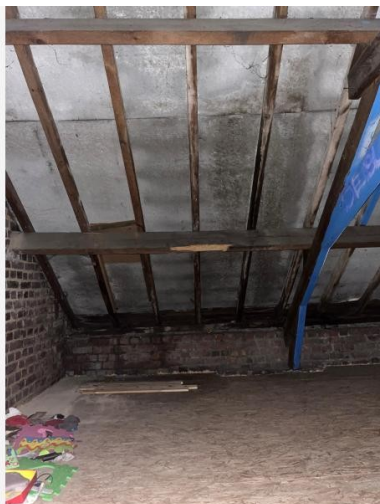
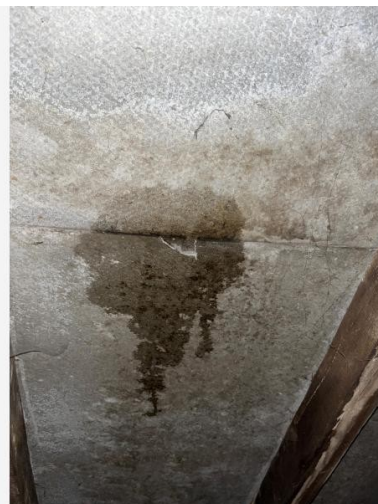
Eindbeoordeling materiaalrisico	Laag materiaalrisico en/of verlaagde kans op vezelvrijgave
---------------------------------	--

Gebondenheid	Categorie 1: hechtgebonden in oorsprong
Asbestsoort (vezeltype)	Alleen chrysotiel
Asbestconcentratie	Laag (< 50%)
Afschermingsgraad van het gehele materiaal	Geheel of deels (ook) vrij aan de binnenlucht
Toestand van het materiaal	Licht beschadigd, licht verweerd. Intact materiaal type Pical – asbestboard of categorie III 'gebondenheid'

#	Type	Referentie	Resultaat
2.1	Puntmonster	04 menuiserite dak	Chrysotiel

Beschrijving	Menuiserite hoofddak
Omgeving	Binnen
Primaire drager	Schuin dak
Asbestmateriaal	Plaat, paneel, tablet - Type Menuiserite
Bindmiddel van asbestmateriaal	Cement

Zorgvuldig beheren

- Zorg voor een veilig beheer en verwijder dit asbestmateriaal wanneer het bij werken eenvoudig bereikbaar wordt. Controleer de toestand jaarlijks op wijzigingen.

- Eenvoudige handelingen: mag via doe-het-zelf of door werknemer(s) met opleidingsattest eenvoudige handelingen
Met inachtnaam van de huidige regelgeving voor asbestverwijdering en de huidige milieunormen kunnen de menuiserieplaten op hun geheel verwijderd worden via eenvoudige handelingen. Als deze te fragiel zijn en breken mogen ze enkel verwijderd worden door een erkende verwijderaar.
- Eenvoudige handelingen: enkel door erkend asbestverwijderaar
Met inachtnaam van de huidige regelgeving voor asbestverwijdering en de huidige milieunormen kunnen de menuiserieplaten verwijderd worden via eenvoudige handelingen.

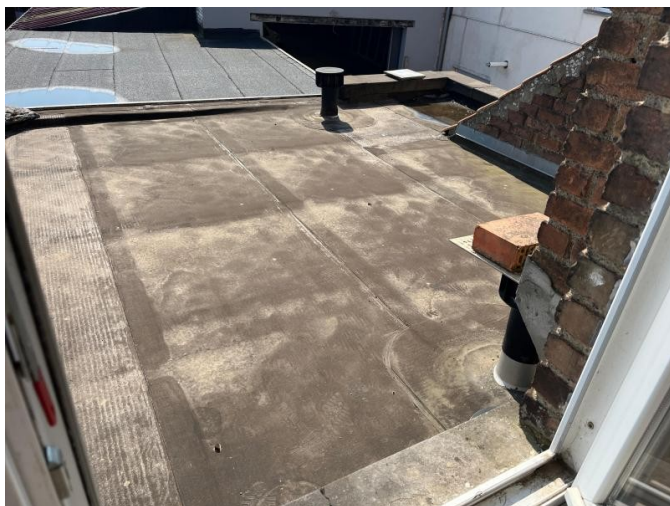
Vrije foto

Het plat dak is afgewerkt met epdm rubber.

Er is een mogelijkheid dat er nog een asbesthoudende roofing of asfalt onder bevestigd is maar dat is niet zeker.

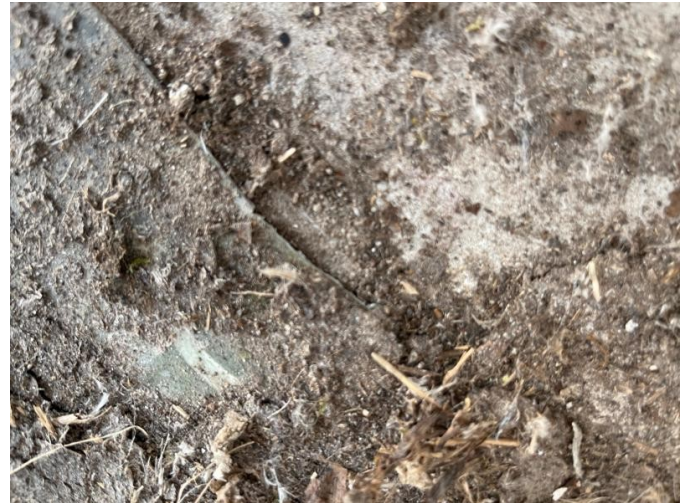
Fiche 5: Vinyl berging buiten

Geen asbest

#	Type	Referentie	Resultaat
5.1	Puntmonster	03 vinyl berging buiten	Geen asbest

Beschrijving	Vinyl berging buiten
Omgeving	Binnen
Primaire drager	Vloer
Bindmiddel van materiaal	Kunststof of -hars
