Asbestinventarisatetest

34024A0590/00E004

Attestnummer : 20240321-000097.000

Uitgegeven op : 21.03.2024

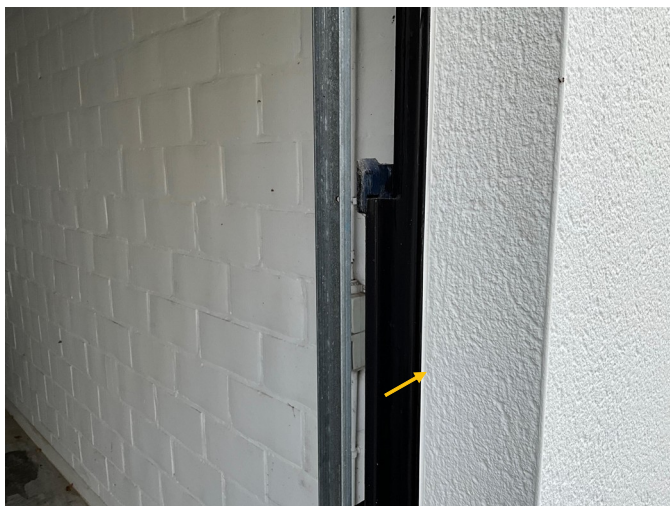
Vrije foto

De voeg tussen de poort en het gevelmetselwerk is afgekit met silicone.

Identificatiemethode	Vaststelling & expertise (niet-asbestverdacht)
----------------------	--

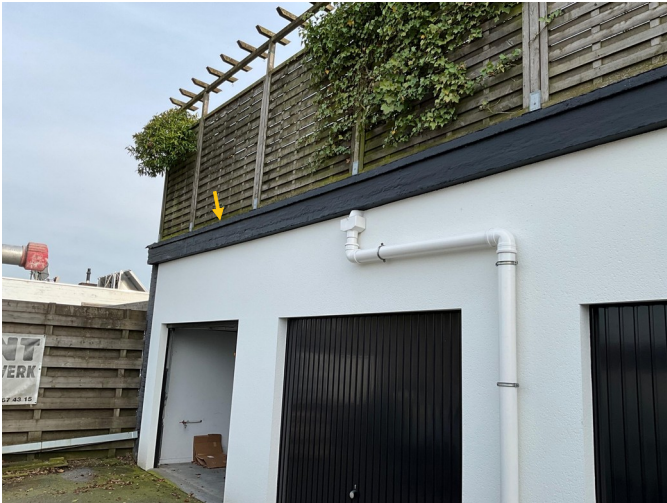
Vrije foto

De garage heeft een plat dak dat fungeert als terras van een bovenliggend appartement. Er staat rondom een houten beplating

en het terras is ook afgewerkt met planken. De roofing op het dak van de garage is niet waarneembaar. Bij eventuele renovatie

Identificatiemethode	Redelijk vermoeden
Primaire drager	Plat dak

moet de roofing onderzocht / bemonstert worden.
