Asbestinventarisatetest

Schonekerstraat 205/0001, 8930 Menen

Attestnummer : 20230418-000109.002

Uitgegeven op : 21.04.2023

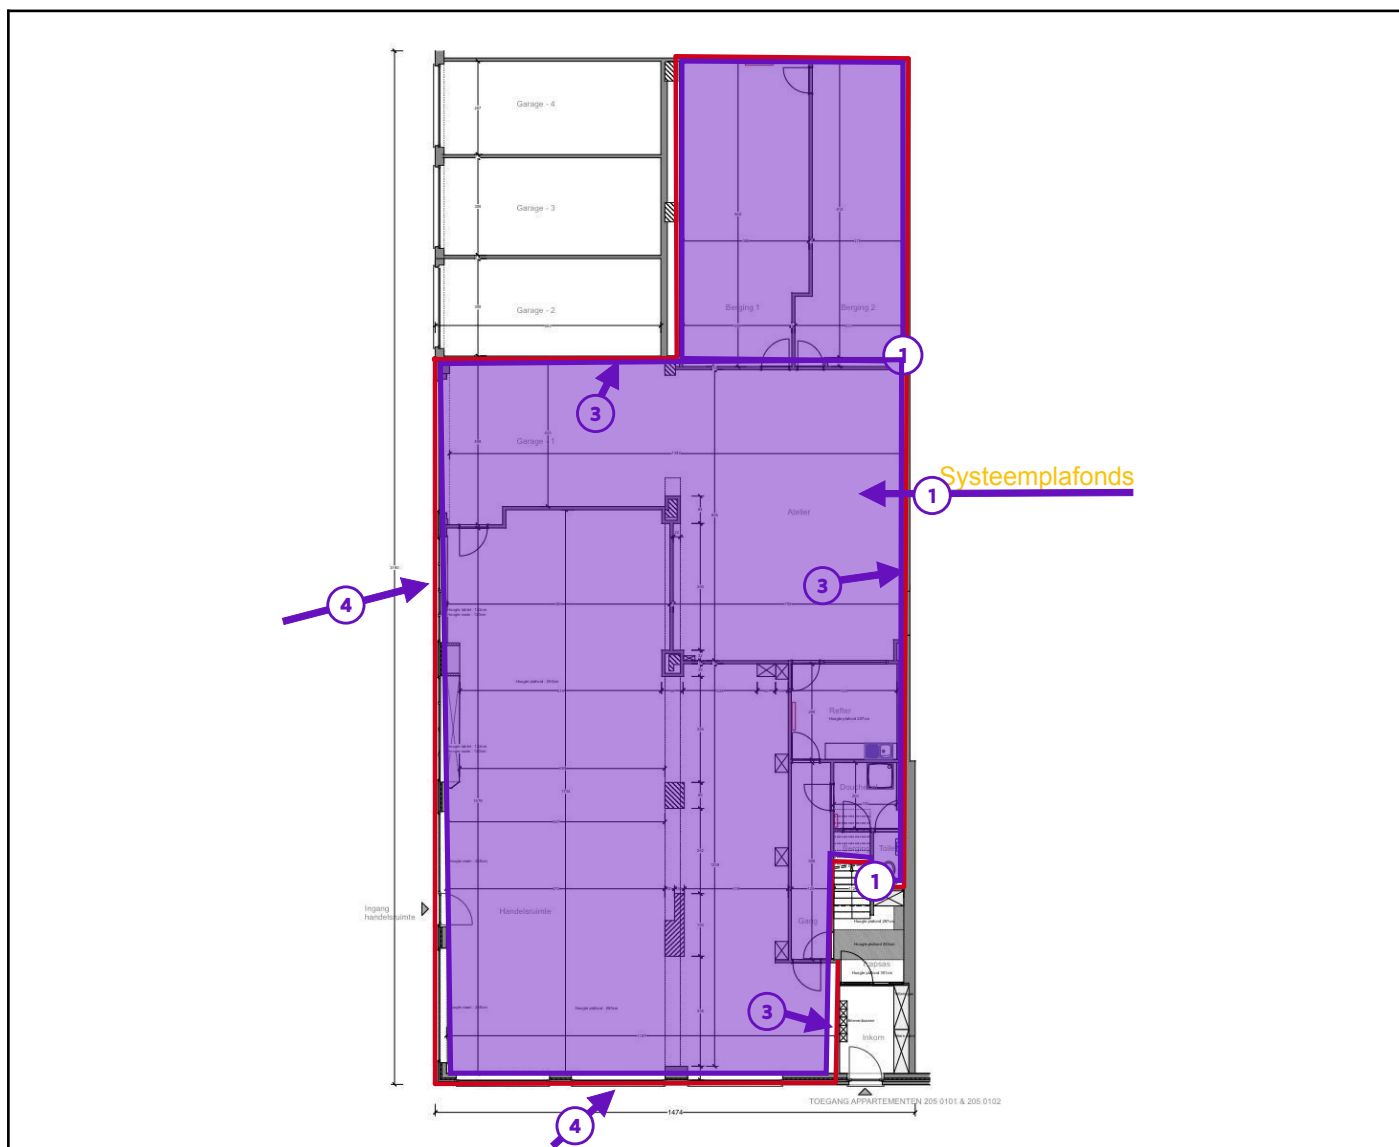
Plan 1.1: handelsruimte + garage

Beschrijving	Type	Actie
1. Systeemplafonds	Advies	-
3. Binennwanden handelspand	Advies	-
4. Crepi gevel	Advies	-

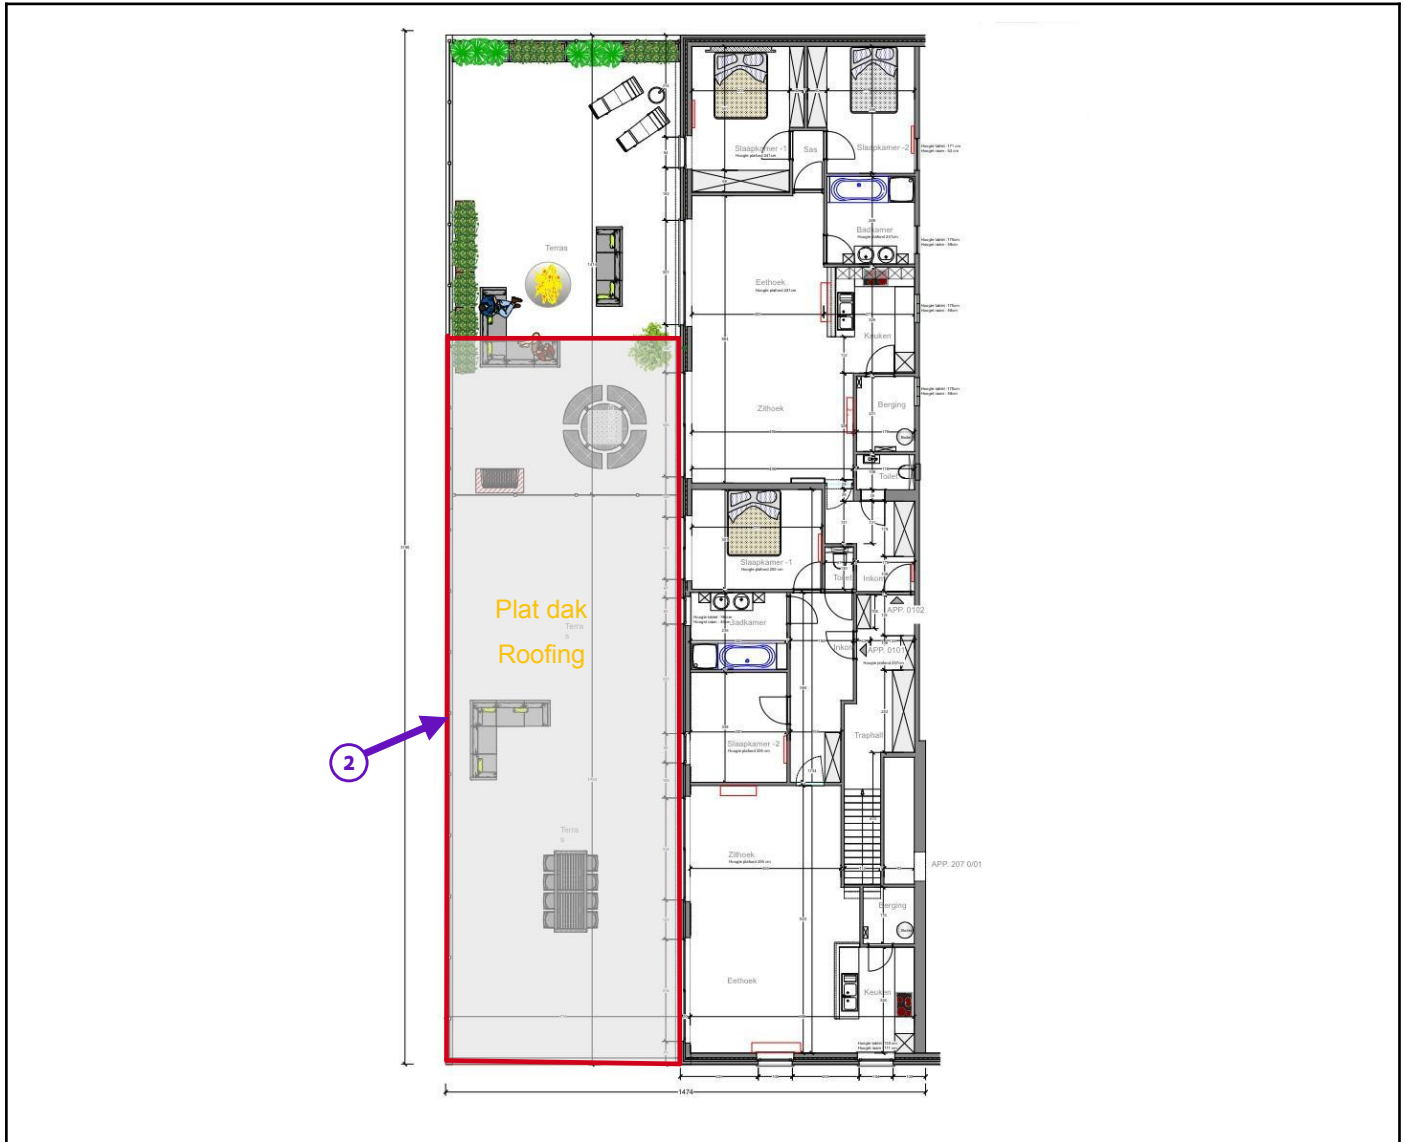
Plan 1.2: Terras > roofing

Beschrijving	Type	Actie
2. Plat dak handelsruimte	Advies	-

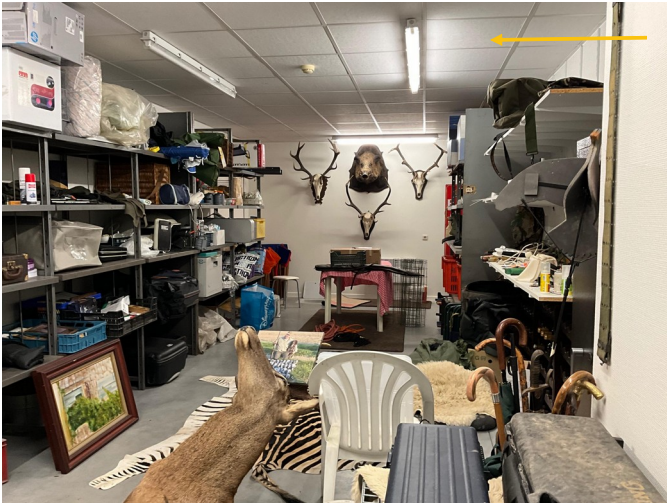
Vrije foto

Alle plafonds in de handelsruimte, garage, bergingen en sanitair zijn voorzien van een systeemplafond , geplaatst na 2002.

Dus niet asbestverdacht

Identificatiemethode	Vaststelling & expertise (niet-asbestverdacht)
Primaire drager	Plafond

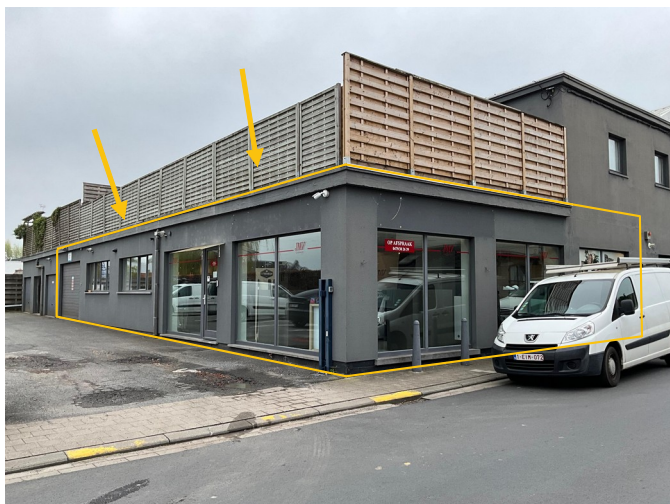
Vrije foto

De gelijkvloerse handelsruimte is maar voor de helft overbouwd. langs de linker zijde bevinden zich terrassen die niet waarneembaar zijn van op het gelijkvloers doordat de terrassen voorzien zijn van een houten afscherming. Hier is roofing aanwezig die geplaatst werd tijdens de renovatie in 2002. De bouwheer vindt hiervan geen facturen terug.

Identificatiemethode	Vaststelling & expertise (niet-asbestverdacht)
Primaire drager	Plat dak

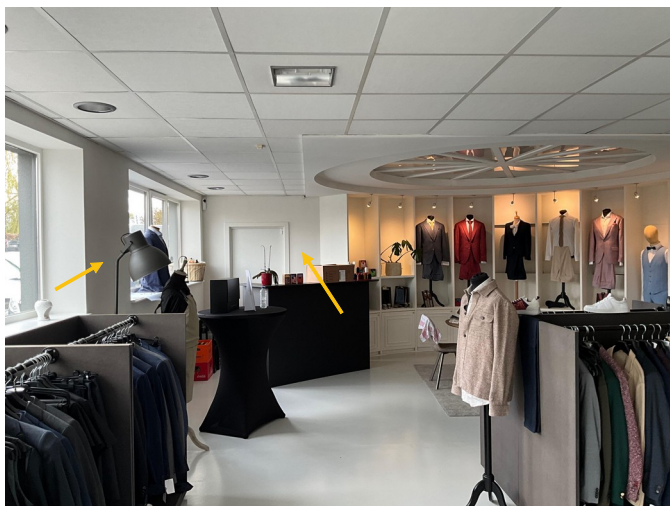
Vrije foto

Alle binnenwanden in de handelsruimte , garage en opslagplaats zijn uitgewerkt in gipskartonplaten.

Dit werd eveneens uitgevoerd in 2002 en is dus niet asbestverdacht.

Er is geen oud pleisterwerk meer aanwezig.

Identificatiemethode	Vaststelling & expertise (niet-asbestverdacht)
Primaire drager	Binnenwand

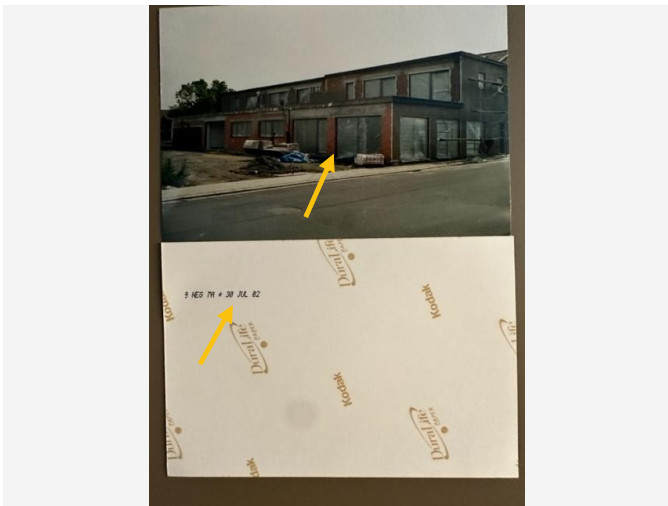
Vrije foto

De buitengevel van het pand is bezet met crepi in 2002. De bouwheer heeft hier geen facturen meer van maar wel foto's van de ruwbouw waar op de achterzijde de datum op staat. Op de foto's is de crepi nog niet aanwezig dus deze is zeker niet asbestverdacht. (geplaatst na 30/07/2002)

Identificatiemethode	Vaststelling & expertise (niet-asbestverdacht)
Primaire drager	Wand buitenschil
