# Asbestinventarisatetest

Stationsstraat 125, 8880 Ledegem

Attestnummer : 20240112-000244.000

Uitgegeven op : 12.01.2024

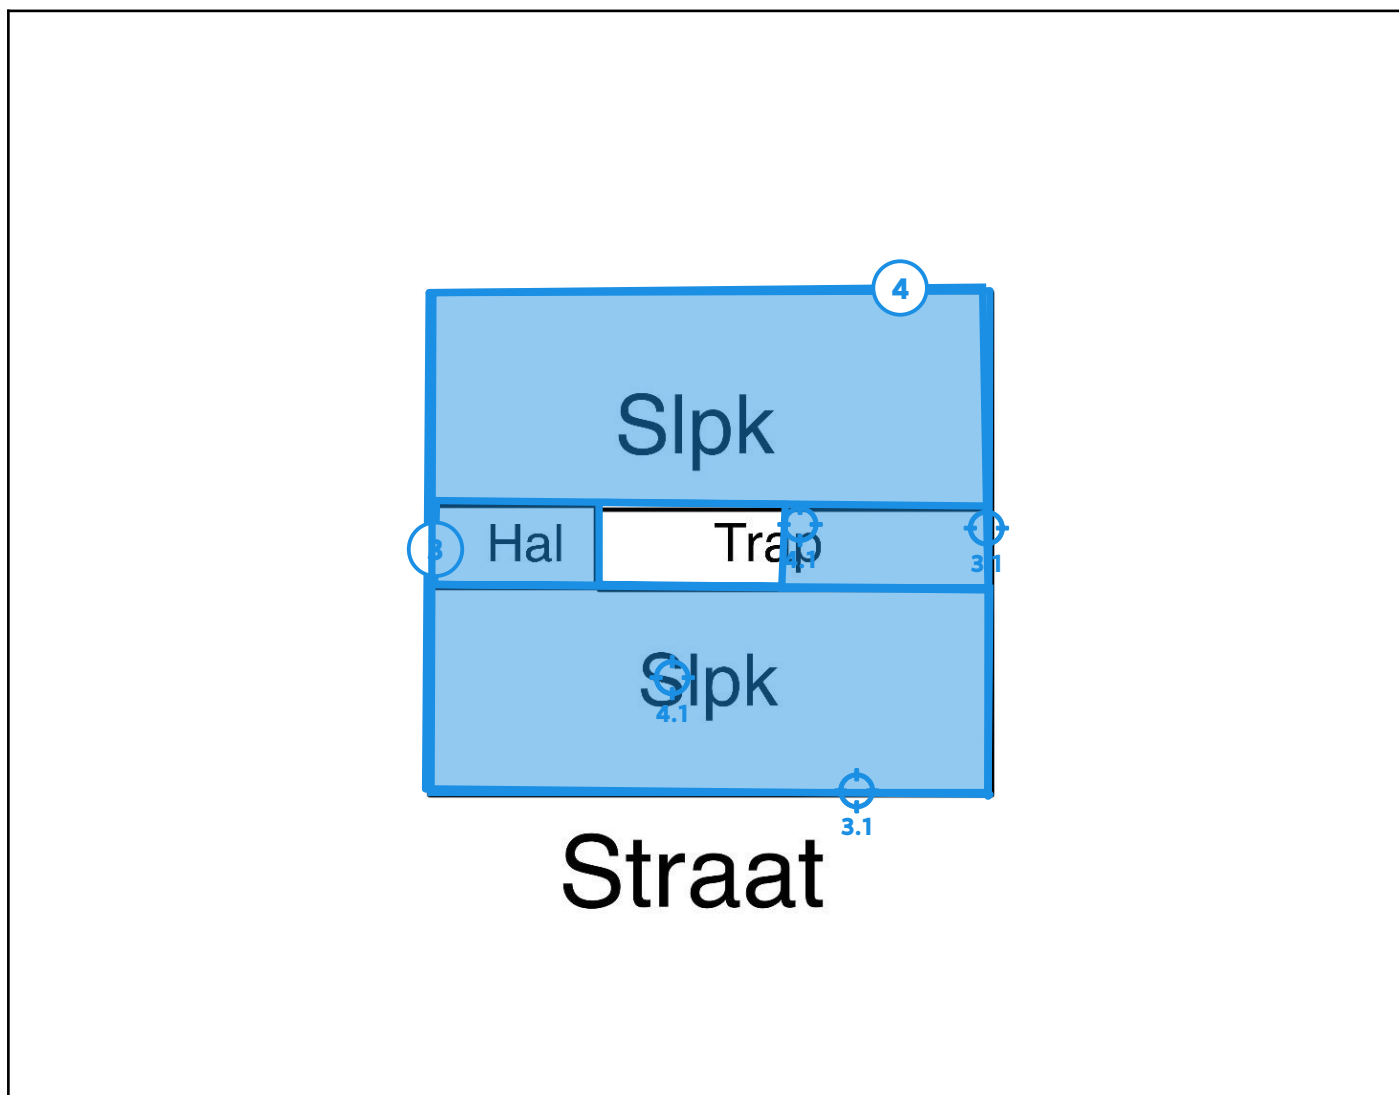
## Plan 1.2: niv1

Beschrijving	Type	Actie
3. Pleisterwerk wanden	Geen asbest	-
3.1 Code: MM01	Mengmonster	-
4. Pleisterwerk plafond	Geen asbest	-
4.1 Code: MM02	Mengmonster	-

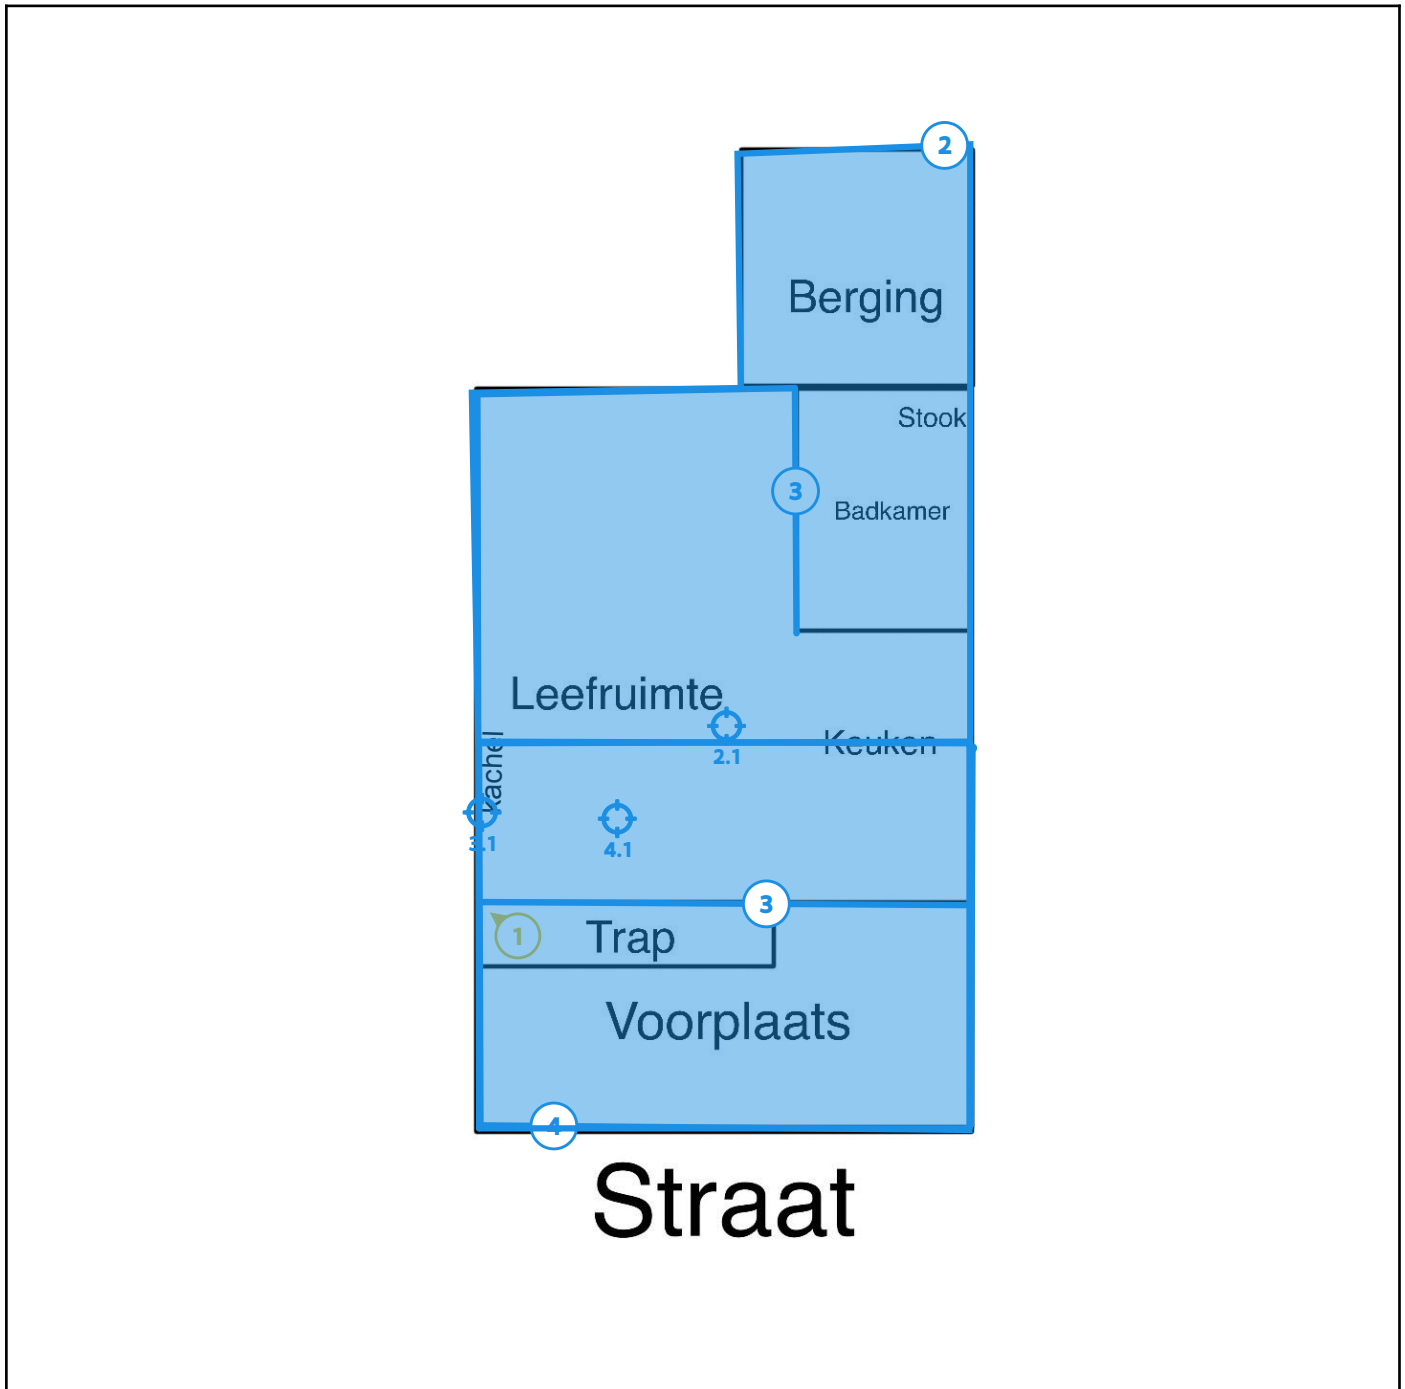
## Plan 1.3: Gelijksvloer

Beschrijving	Type	Actie
1. Bakeliet teller en zekering	Asbestmateriaal	Zorgvuldig beheren
2. Roofing plat dak	Geen asbest	-
2.1 Code: Mm03	Puntmonster	-

3. Pleisterwerk wanden	Geen asbest	-
3.1 Code: MM01	Mengmonster	-
4. Pleisterwerk plafond	Geen asbest	-
4.1 Code: MM02	Mengmonster	-

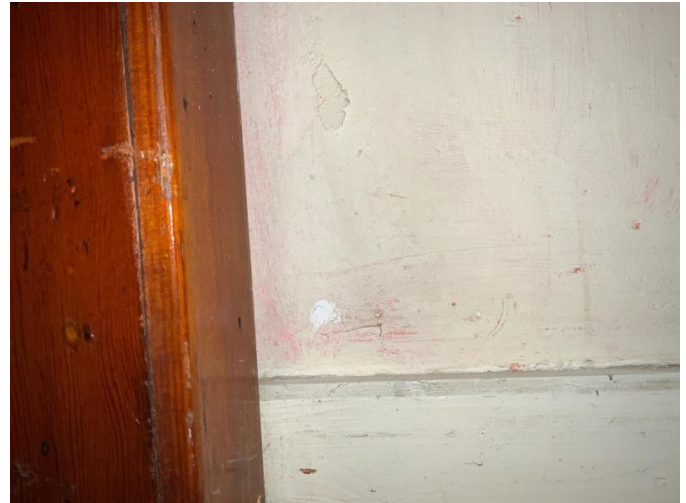
Overzichtsfoto

Detailfoto

Geen asbest

#	Type	Referentie	Resultaat
3.1	Mengmonster	MM01	Geen asbest

Beschrijving	Pleisterwerk wanden
Omgeving	Binnen
Primaire drager	Binnenwand
