# Asbestinventarisatetest

Burgemeester Reynaertstraat 4/0022, 8500 Kortrijk

Attestnummer : **20240507-000193.000**

Uitgegeven op : **07.05.2024**

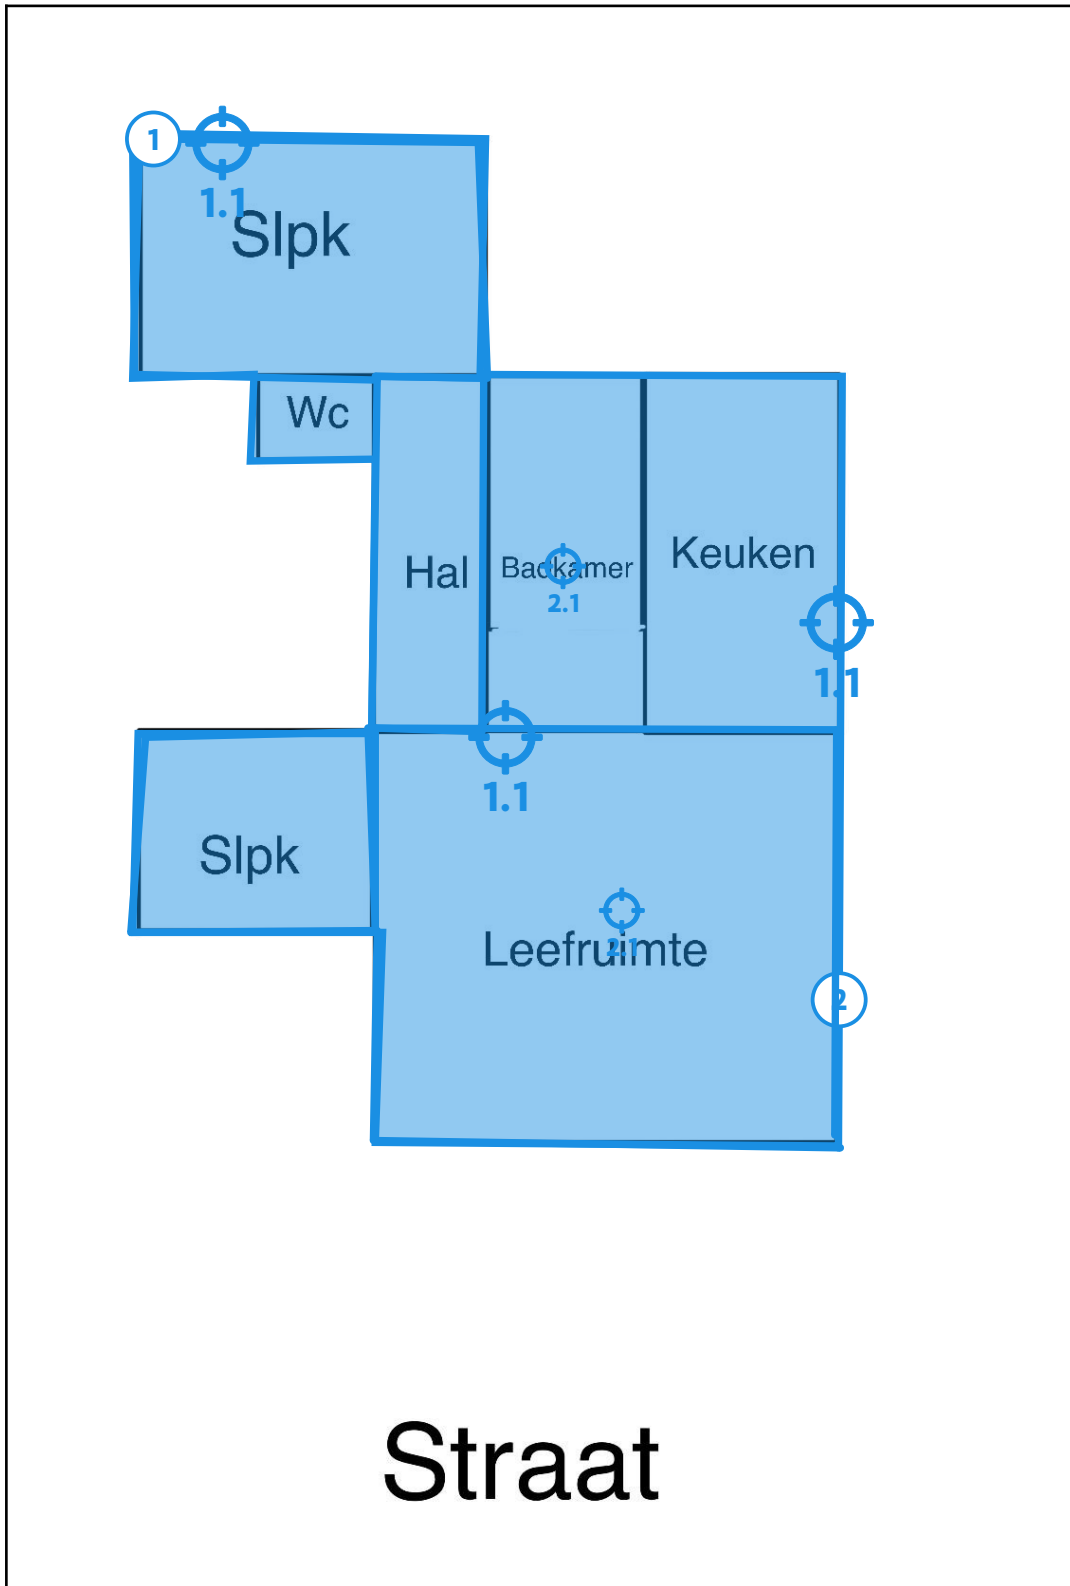
## Plan 1.1: Niv2

1. Pleisterwerk wanden	Geen asbest	-
1.1 Code: MM01	Mengmonster	-
2. Pleisterwerk plafond	Geen asbest	-
2.1 Code: MM02	Mengmonster	-

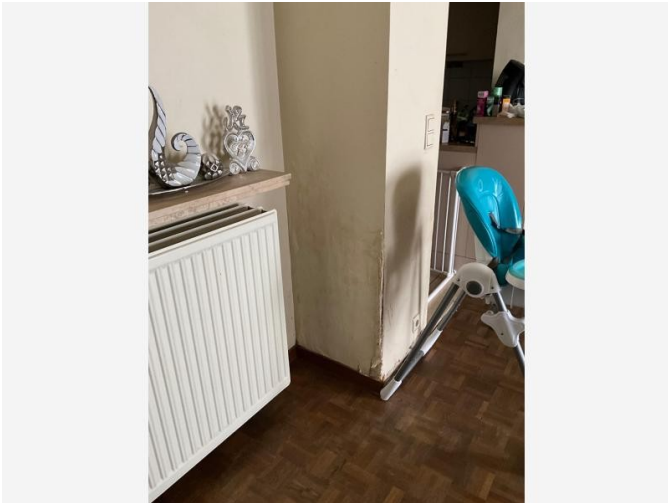
Overzichtsfoto

## Conclusie

Geen asbest

#	Type	Referentie	Resultaat
1.1	Mengmonster	MM01	Geen asbest

Beschrijving	Pleisterwerk wanden
Omgeving	Binnen
Primaire drager	Binnenwand
Bindmiddel van materiaal	Gips - kalk

<b>Gebondenheid op basis van bindmiddel</b>	Niet-hechtgebonden
<b>Hoeveelheid (oppervlakte - dikte - aantal)</b>	• 90,00 m <sup>2</sup> - 1,00 cm - 1 stuk
<b>Totaal volume</b>	0,90 m <sup>3</sup>
<b>Identificatiemethode</b>	Vaststelling met monstername
<b>Destructieve handeling voor identificatie</b>	Nee
<b>Opmerking</b>	De hoeveelheden zijn ramingen en zijn daarom ten allen tijde indicatief.

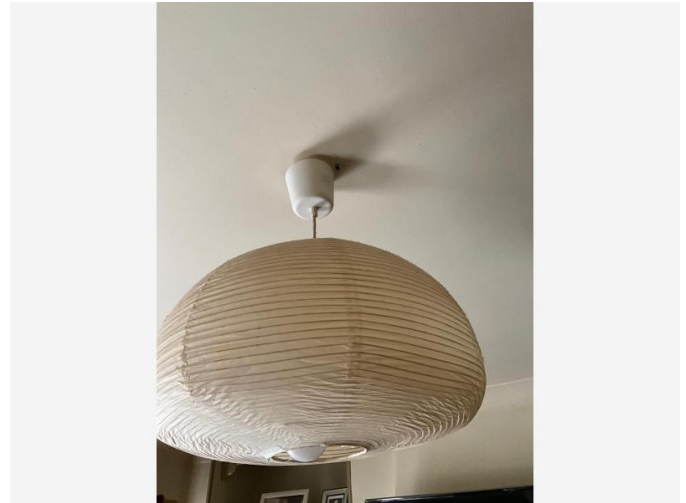
Overzichtsfoto

### Conclusie

Geen asbest

#	Type	Referentie	Resultaat
2.1	Mengmonster	MM02	Geen asbest

Beschrijving	Pleisterwerk plafond
Omgeving	Binnen
Primaire drager	Plafond
Bindmiddel van materiaal	Gips - kalk

<b>Gebondenheid op basis van bindmiddel</b>	Niet-hechtgebonden
<b>Hoeveelheid (oppervlakte - dikte - aantal)</b>	• 90,00 m <sup>2</sup> - 0,51 cm - 1 stuk
<b>Totaal volume</b>	0,459 m <sup>3</sup>
<b>Identificatiemethode</b>	Vaststelling met monstername
<b>Destructieve handeling voor identificatie</b>	Nee
<b>Opmerking</b>	De hoeveelheden zijn ramingen en zijn daarom ten allen tijde indicatief.
