Asbestinventarisatetest

Neerbeekstraat 36, 8501 Kortrijk

Attestnummer : 20240701-000228.000

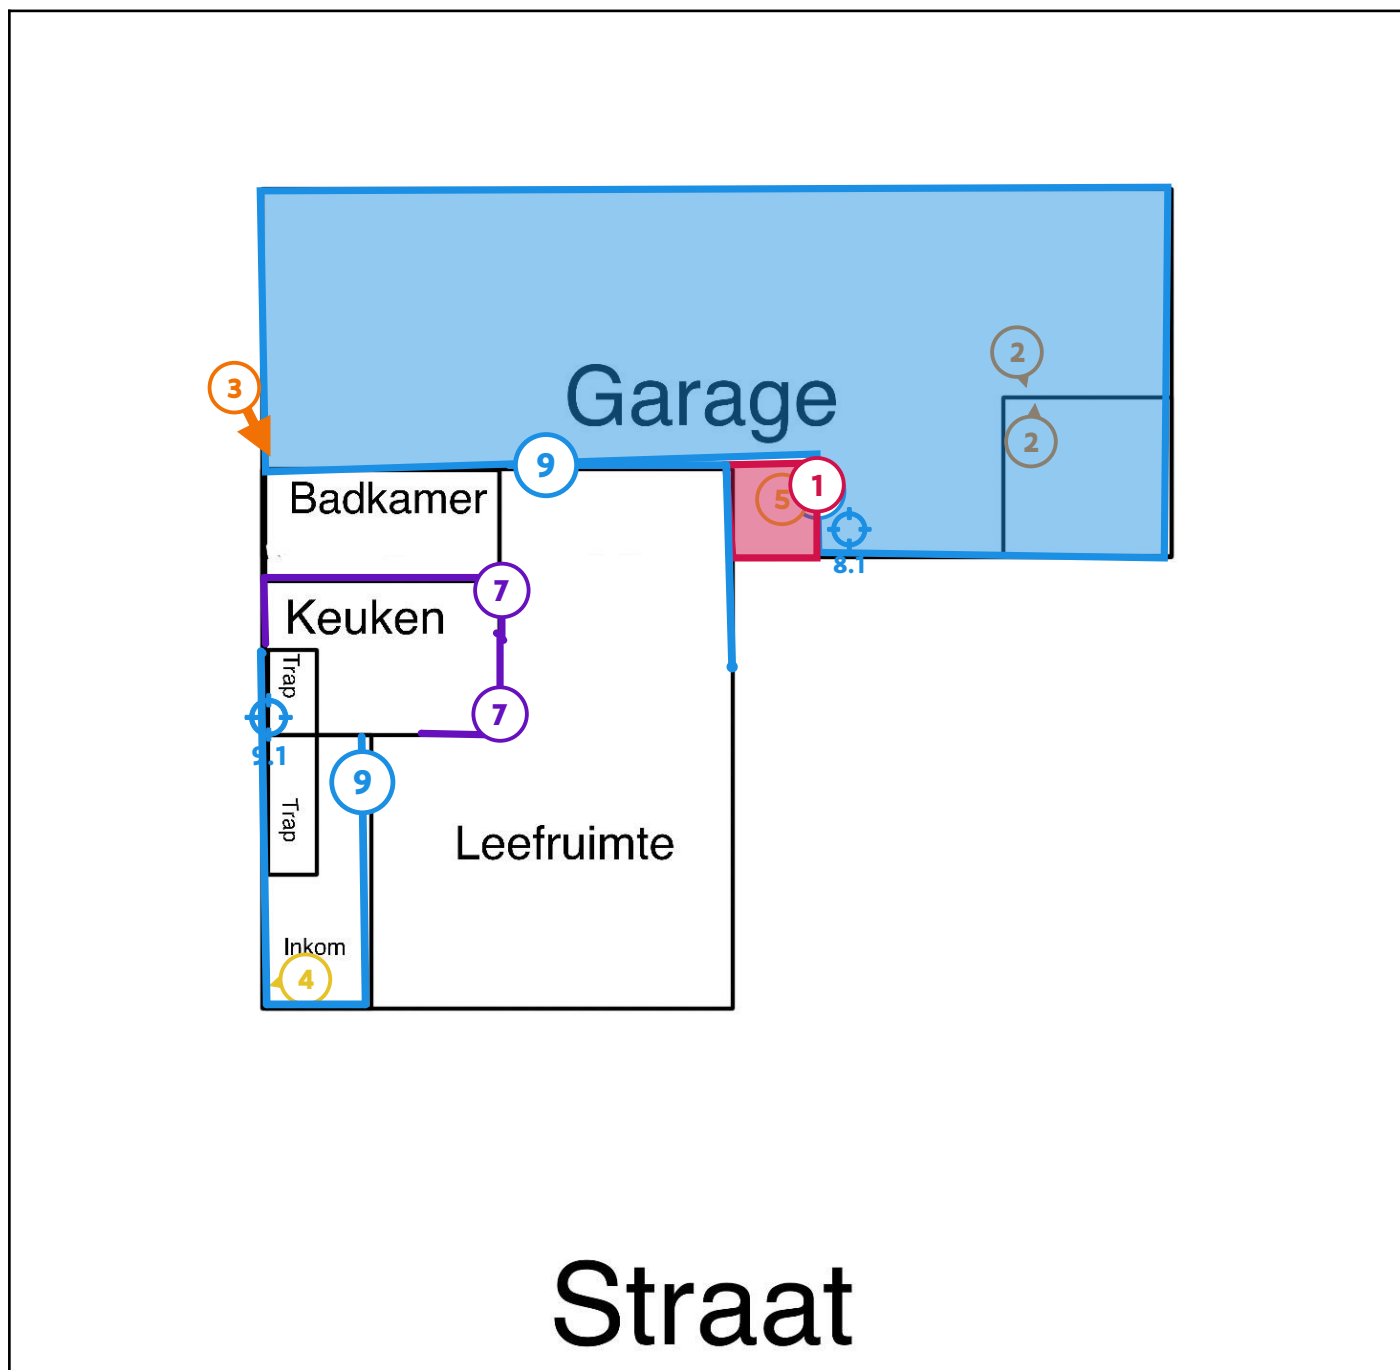
Plan 1.2: Gelijksvloer

Beschrijving	Type	Actie
1. Asbestcement platen	Asbestmateriaal	Dringend verwijderen
2. Bakeliet toepassingen	Asbestmateriaal	Verwijderen
3. Rookgaskanaal	Asbestmateriaal	Verwijderen

4. Bakeliet teller & zekering	Asbestmateriaal	Zorgvuldig beheren
5. Verloren bekisting	Asbestmateriaal	Zorgvuldig beheren
7. Lijm wandtegels	Advies	-
8. Roofing plat dak	Geen asbest	-
8.1 Code: MM03	Puntmonster	-
9. Pleisterwerk wanden	Geen asbest	-
9.1 Code: MM01	Mengmonster	-

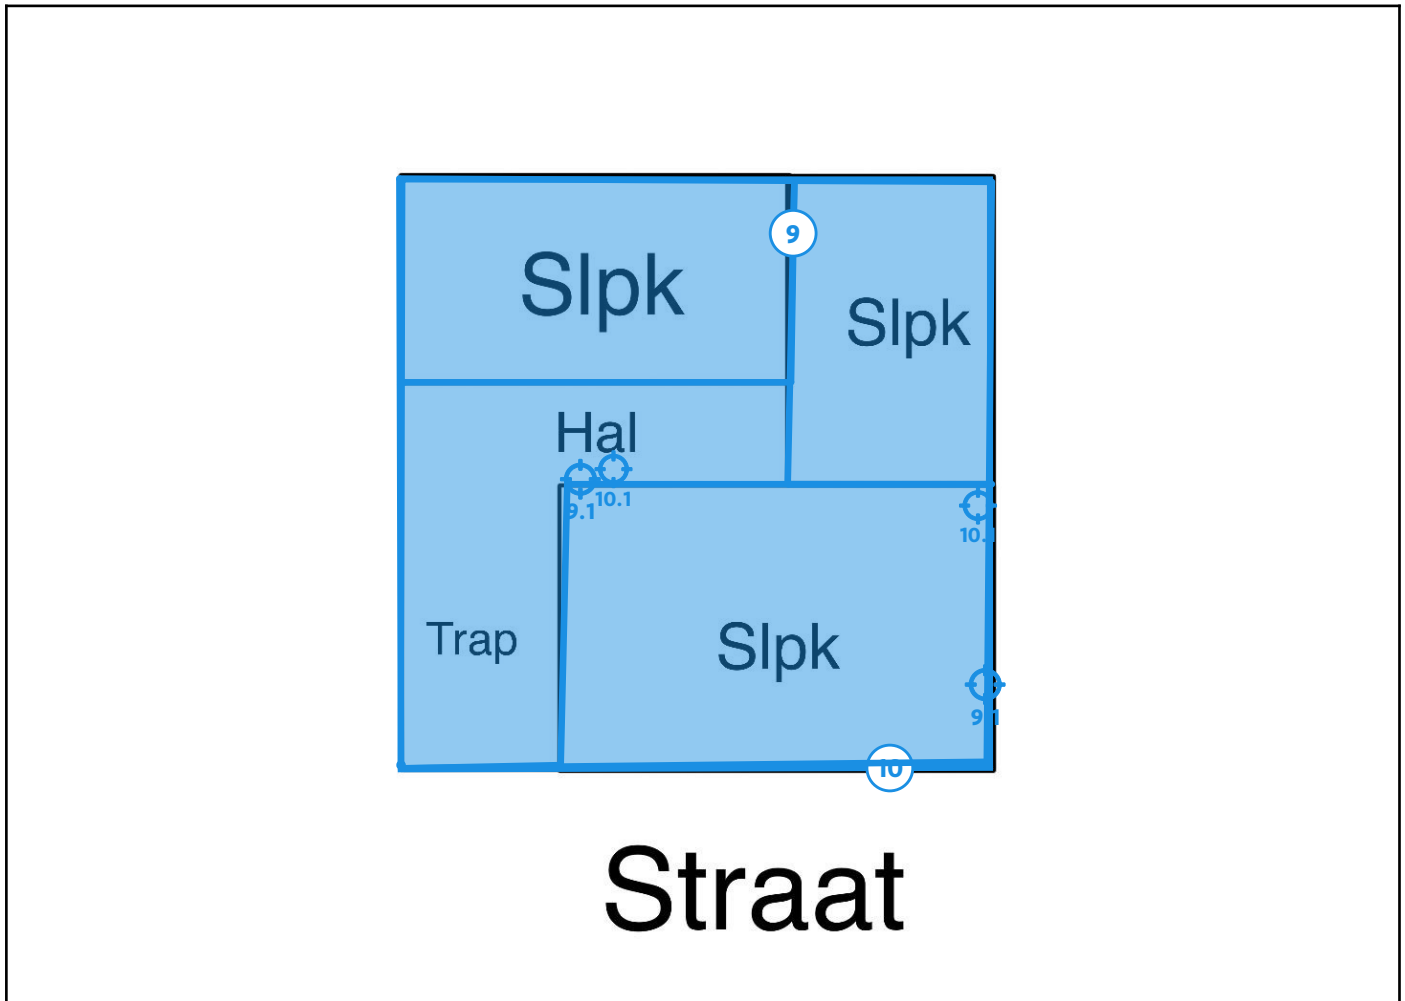
Plan 1.3: niv1

Beschrijving	Type	Actie
9. Pleisterwerk wanden	Geen asbest	-
9.1 Code: MM01	Mengmonster	-
10. Pleisterwerk plafond	Geen asbest	-
10.1 Code: MM02	Mengmonster	-

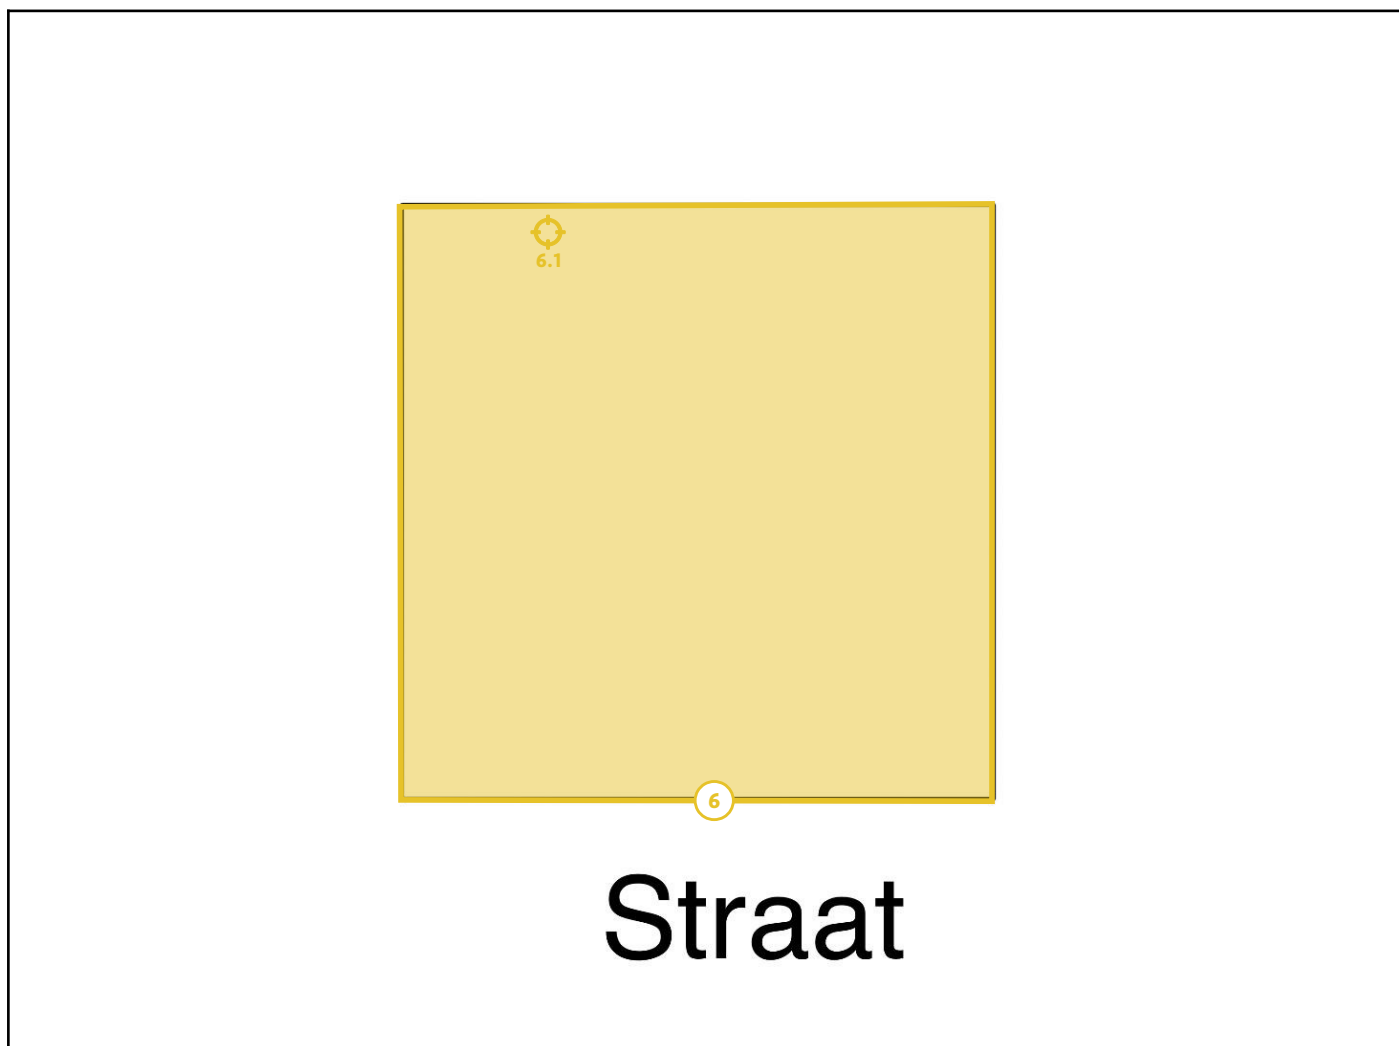
Plan 1.4: zolder

Beschrijving	Type	Actie
6. Menuiserie onderdak	Asbestmateriaal	Zorgvuldig beheren
6.1 Code: Mm05	Puntmonster	-
