Asbestinventarisatetest

Schonekerstraat 205/0101, 8930 Menen

Attestnummer : 20240321-000096.000

Uitgegeven op : 21.03.2024

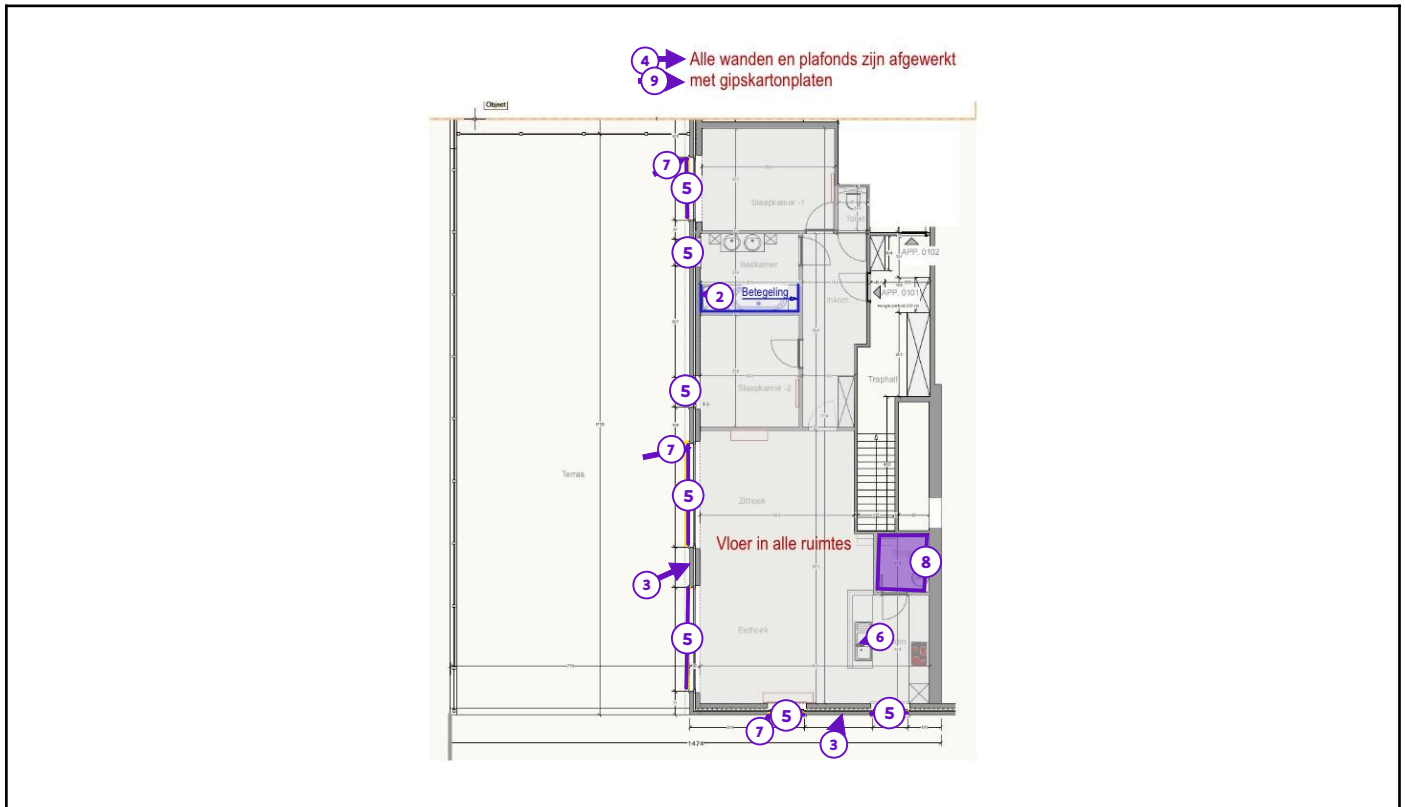
Plan 1.3: 1° Verdieping App 0101

Beschrijving	Type	Actie
2. Tegelijm Faience badkamer	Advies	-
3. Buitengevel van crepi	Advies	-
4. Binnenwanden van gipskarton	Advies	-
5. Silicone tussen ramen en crepi	Advies	-
6. Anti-dreun spoelbak	Advies	-
7. Silicone tussen raam en glas	Advies	-
8. Systeemplafond berging	Advies	-
9. Plafonds van gipskarton	Advies	-
