# Asbestinventarisatetest

Damberdstraat 1, 8560 Wevelgem

Attestnummer : 20230214-000130.000

Uitgegeven op : 14.02.2023

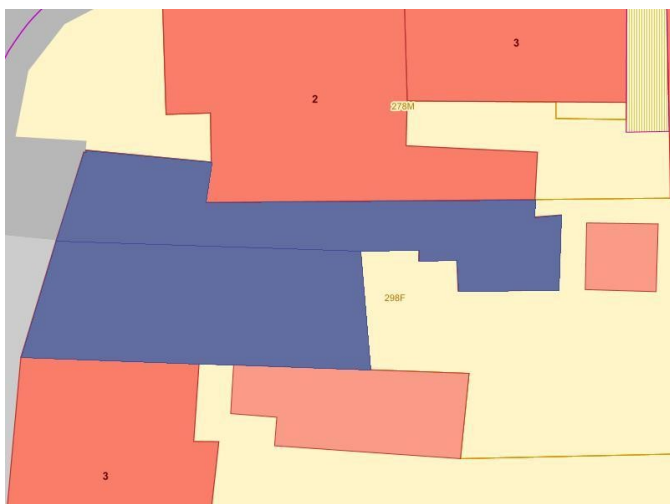
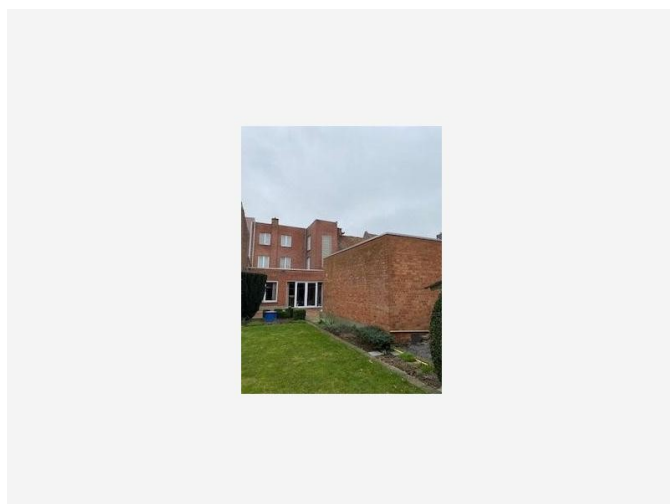
## Zone 1: woning

Tijdens de inspectie vastgesteld:

- 8 Asbestmaterialen**
- 1 Beperkingen**
- 2 Uitsluitingen**
- 0 Roerende goederen
- 0 Puin, steenslag, (water)bodem
- 0 Adviezen
- 0 Geen asbest

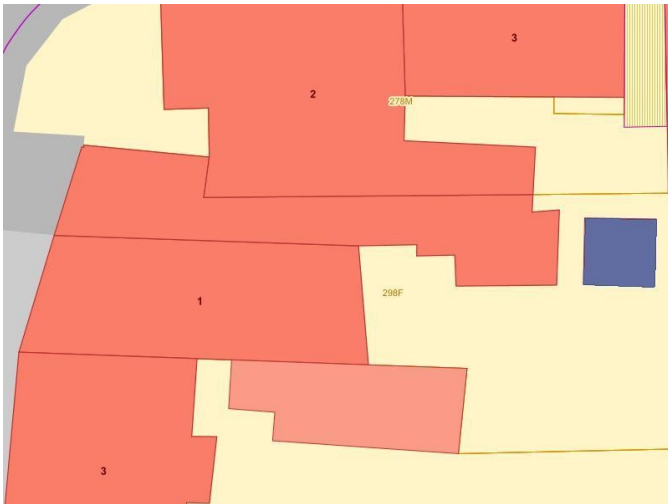
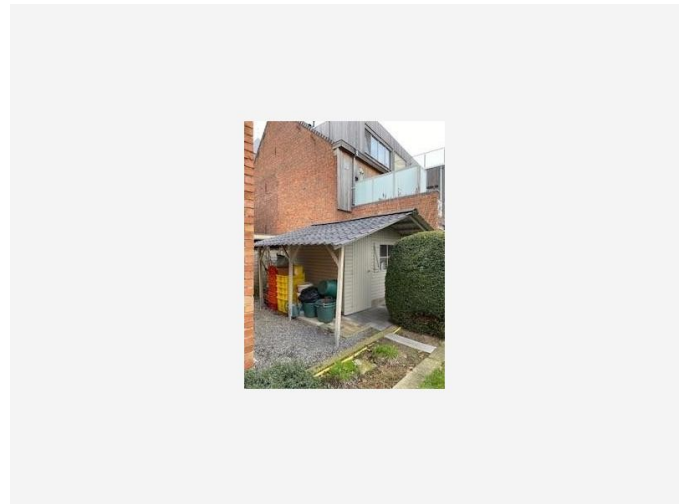
## Zone 2: tuinhuis

Tijdens de inspectie vastgesteld:

- 0 Asbestmaterialen
- 0 Beperkingen
- 1 Uitsluitingen**
- 0 Roerende goederen
- 0 Puin, steenslag, (water)bodem
- 0 Adviezen
- 0 Geen asbest
