Asbestinventarisatetest

Stasegemdorp 100, 8530 Harelbeke

Attestnummer : 20240311-000150.000

Uitgegeven op : 11.03.2024

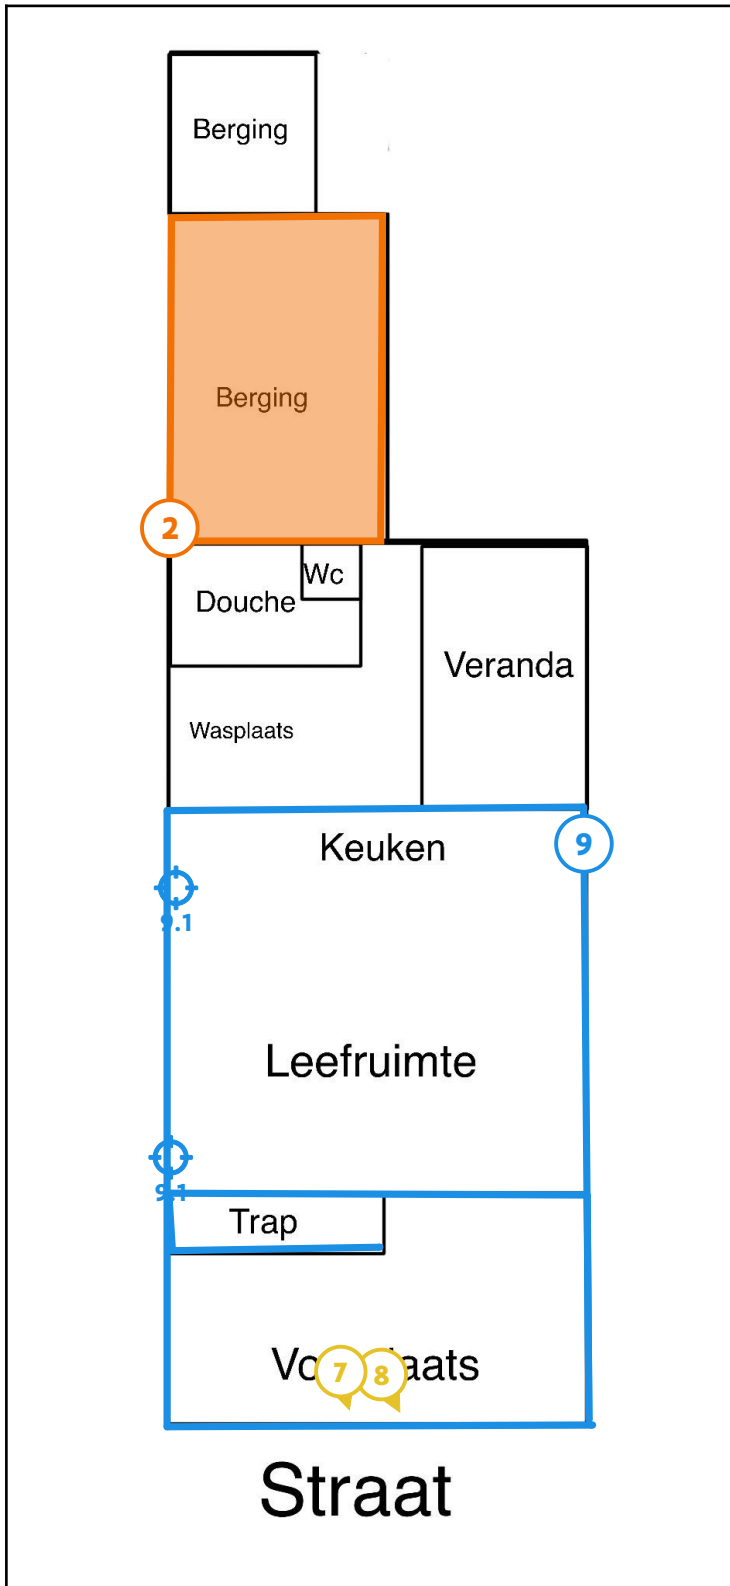
Plan 1.2: Gelijksvloer

2. Golfplaten	Asbestmateriaal	Verwijderen
7. Mastiek ramen	Asbestmateriaal	Zorgvuldig beheren
8. Bakeliet teller en zekering	Asbestmateriaal	Zorgvuldig beheren
9. Pleisterwerk wanden	Geen asbest	-
9.1 Code: MM01	Mengmonster	-

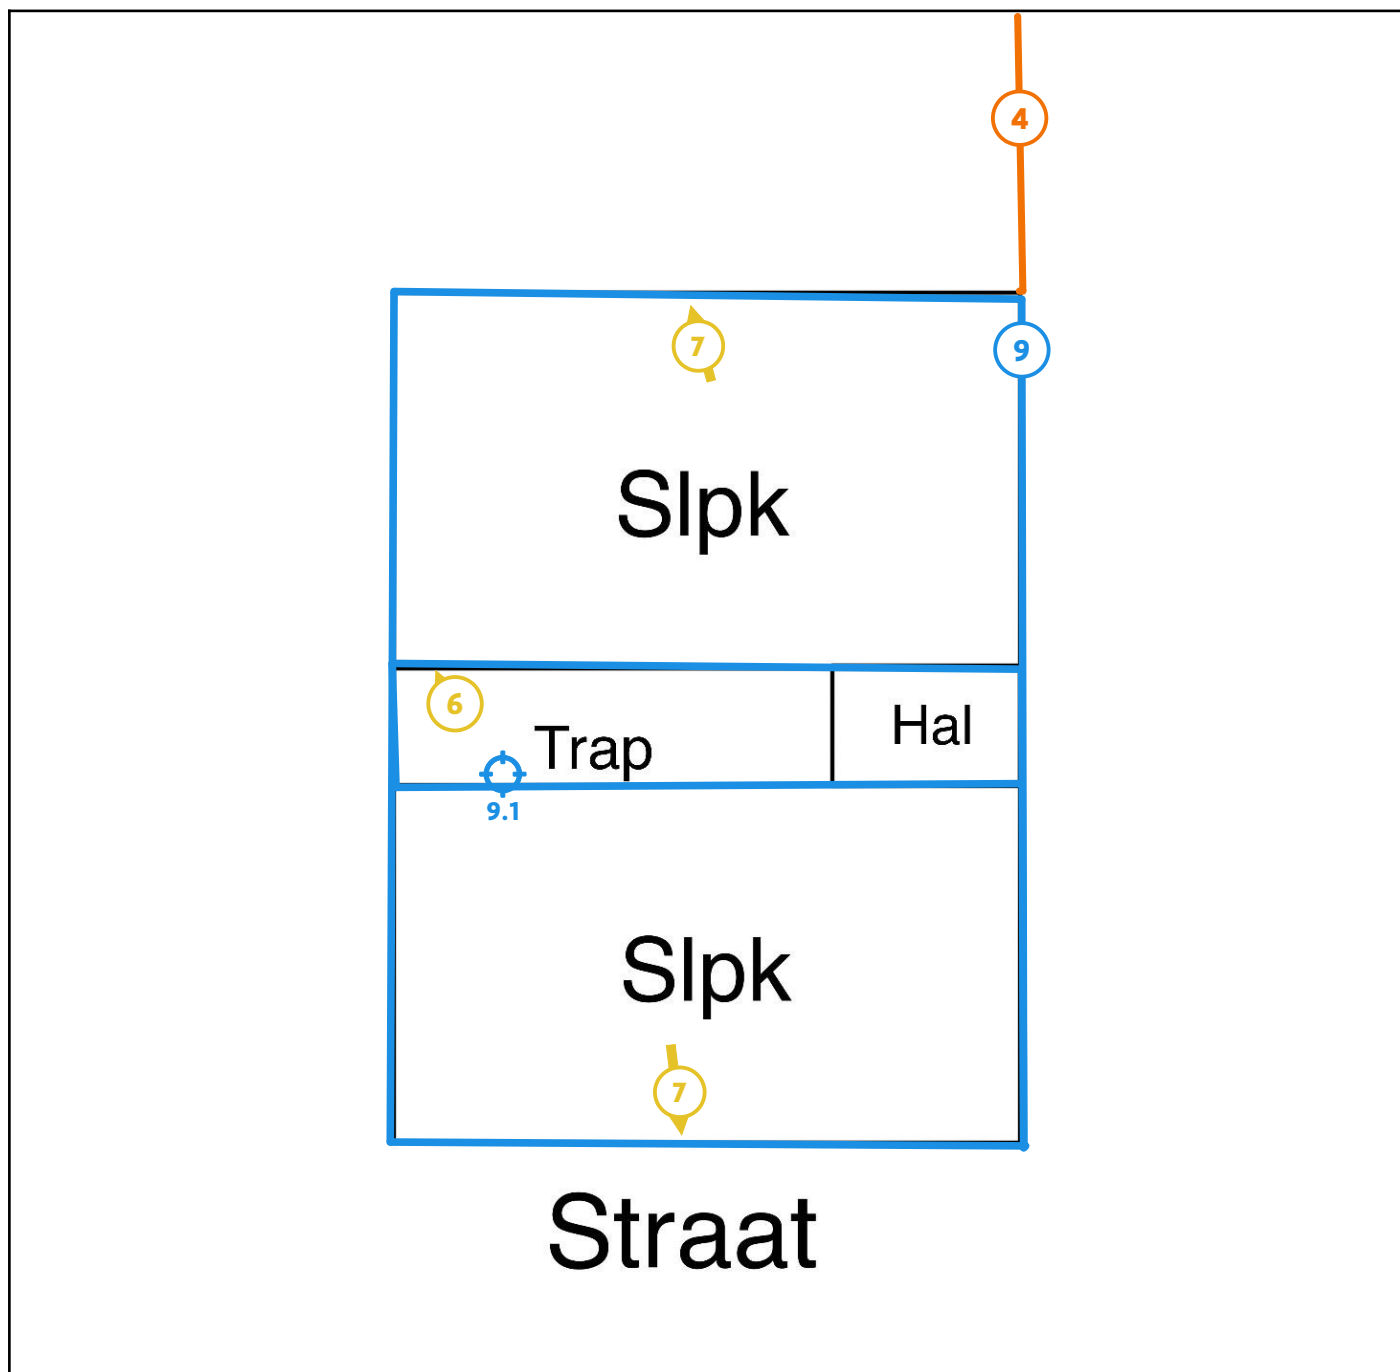
Plan 1.3: Niv1

Beschrijving	Type	Actie
4. Deksteen	Asbestmateriaal	Verwijderen
6. Bakeliet toepassingen	Asbestmateriaal	Zorgvuldig beheren
7. Mastiek ramen	Asbestmateriaal	Zorgvuldig beheren

9. Pleisterwerk wanden	Geen asbest	-
9.1 Code: MM01	Mengmonster	-

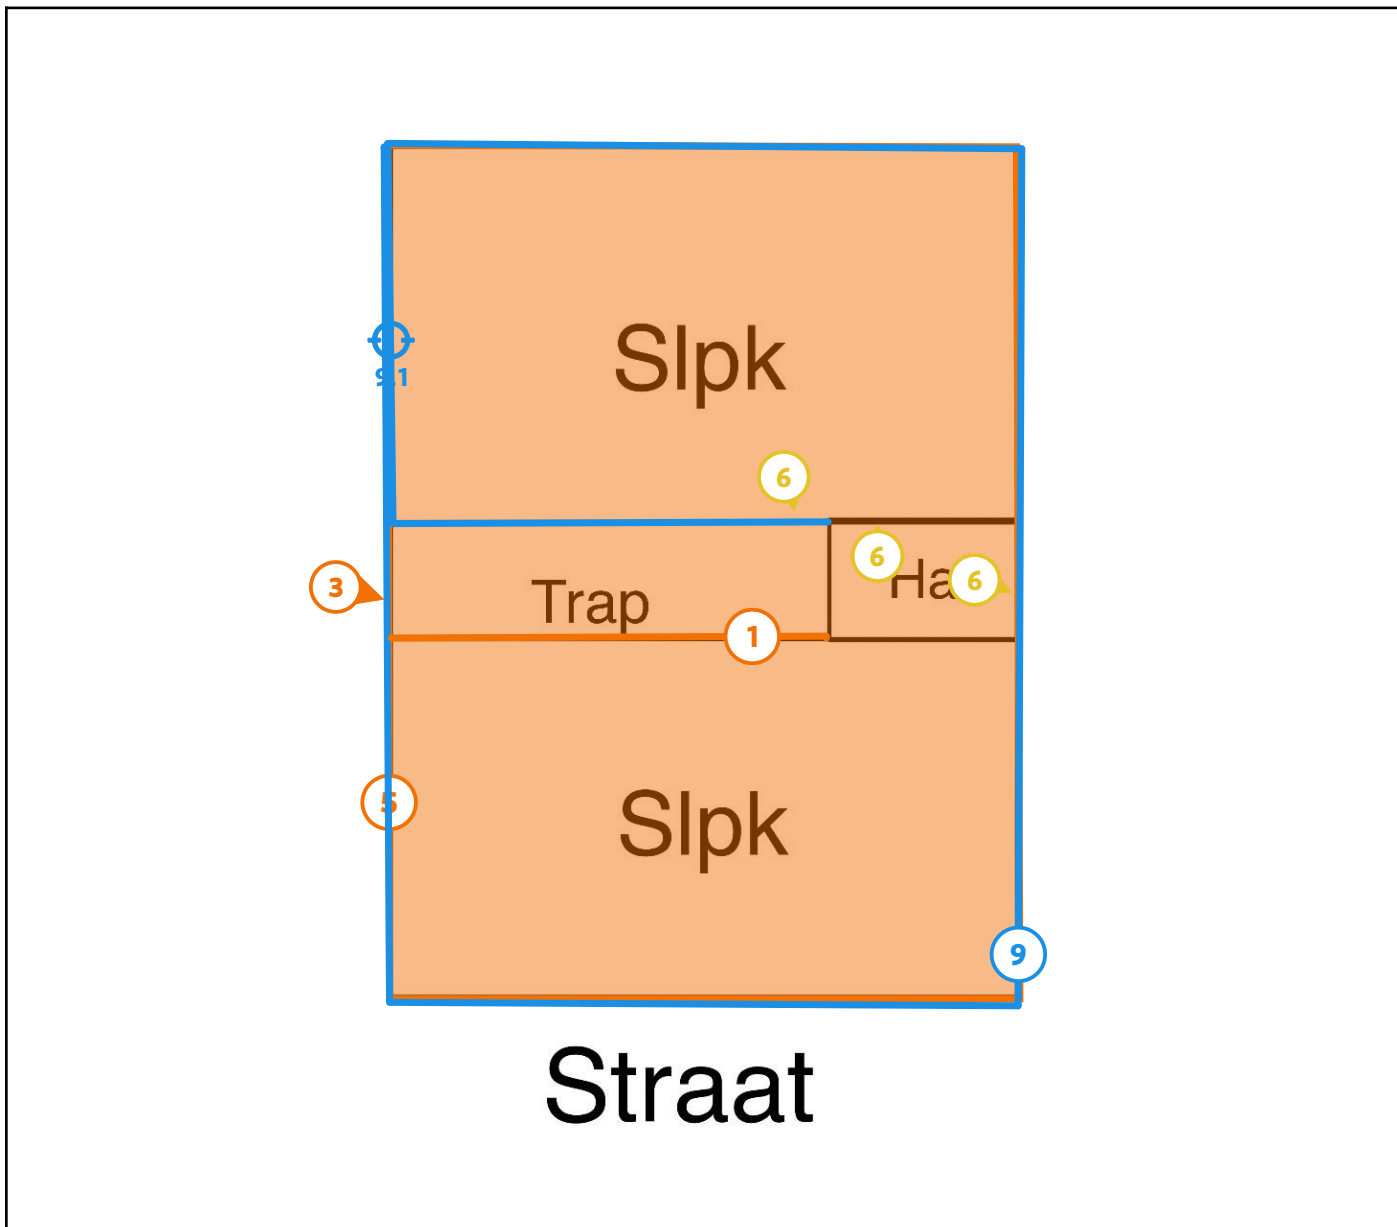
Plan 1.4: Niv2

Beschrijving	Type	Actie
1. Menuiserie voorzetwand	Asbestmateriaal	Verwijderen
3. Rookgaskanaal	Asbestmateriaal	Verwijderen
5. Menuiserie onderdak	Asbestmateriaal	Maatregelen nemen
6. Bakeliet toepassingen	Asbestmateriaal	Zorgvuldig beheren
9. Pleisterwerk wanden	Geen asbest	-

9.1 Code: MM01	Mengmonster	-
----------------	-------------	---

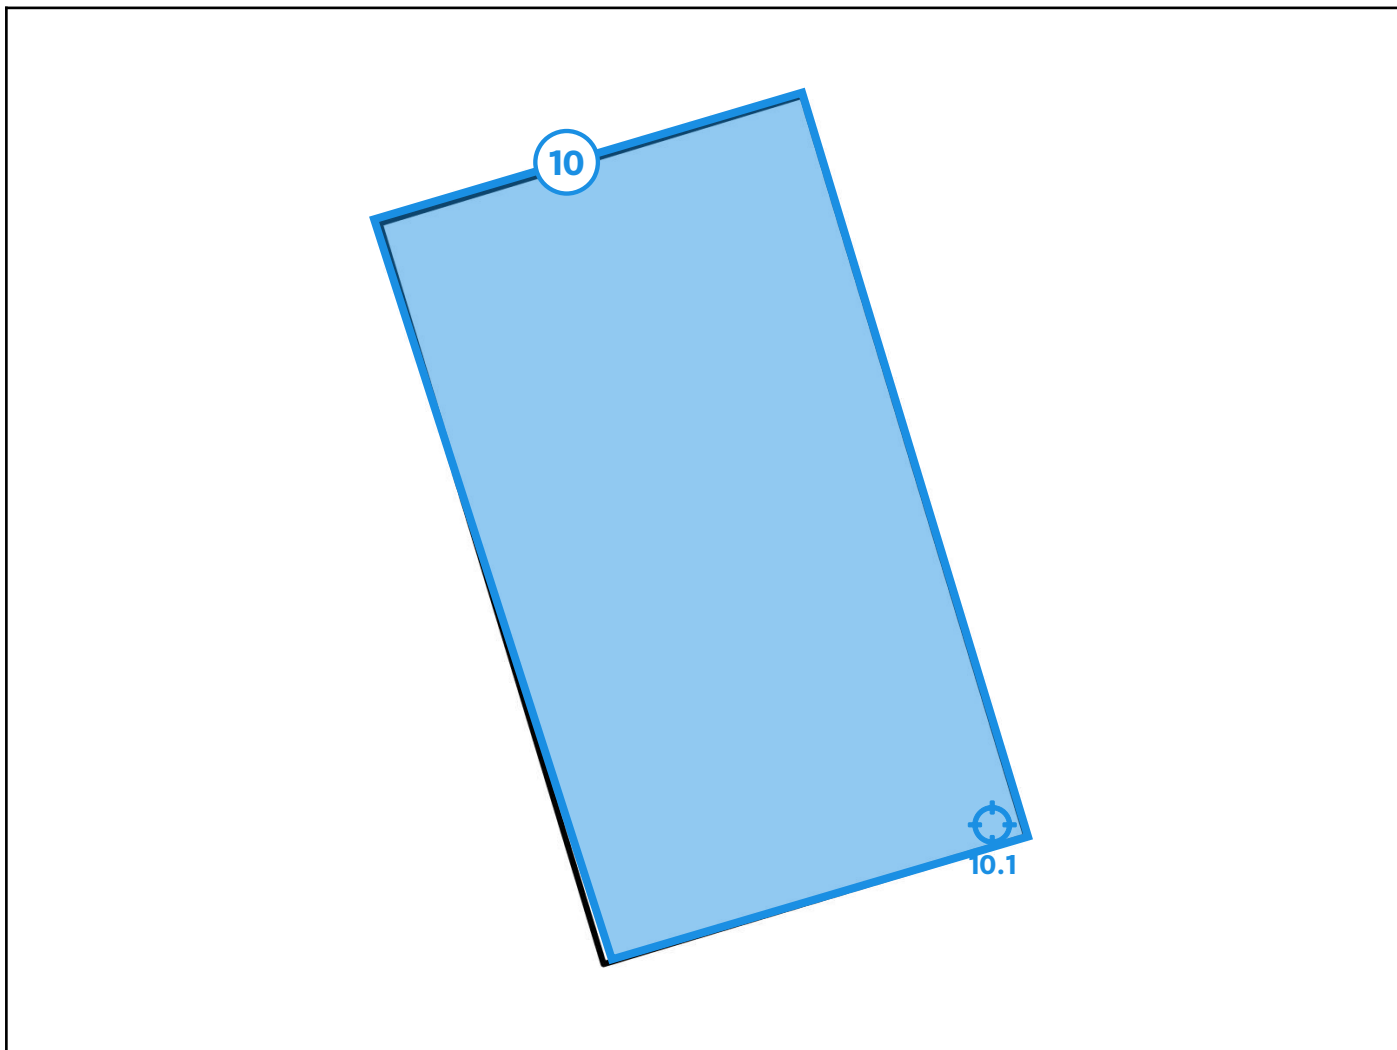
Plan 2.1: Bijgebouw plan

Beschrijving	Type	Actie
10. Shingles tuinhuis	Geen asbest	-
10.1 Code: MM04	Puntmonster	-
